# I CONGRESSO PERNAMBUCANO DE RECURSOS HÍDRICOS

## MANUTENÇÃO DE PAVIMENTO PERMEÁVEL IMPLANTADO NO ESTACIONAMENTO DA UFPE

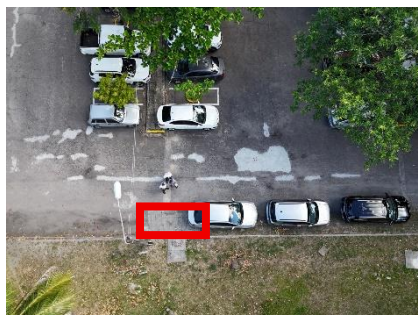
Figura 1 – Localização do pavimento permeável. Fonte: Autores.

O pavimento permeável foi executado numa vaga de estacionamento da área dos professores (Figura 1) do Centro de Tecnologia e Geociências (CTG) da UFPE.

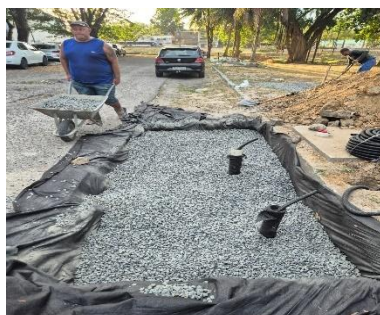
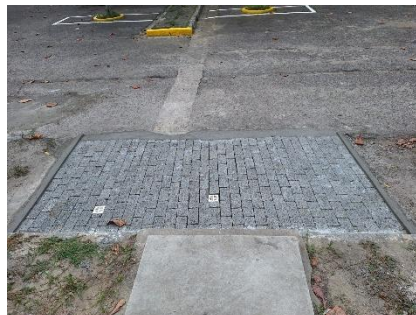
Figura 2 – Algumas etapas do Processo executivo do dispositivo. Fonte: Autores.

A área experimental do pavimento ( $A = 4,5\text{m}^2$ ) foi executada em novembro/2024. Inicialmente foi realizado o ensaio de infiltração, e em seguida foram realizadas as etapas de execução do pavimento (Figura 2): escavação, preenchimento da camada de base (0,60 m), envelopamento com manta geotêxtil, camada de assentamento (0,05 m) e camada de revestimento (0,08 m).

- a) Preenchimento da cama de base e assentamento    b) Revestimento

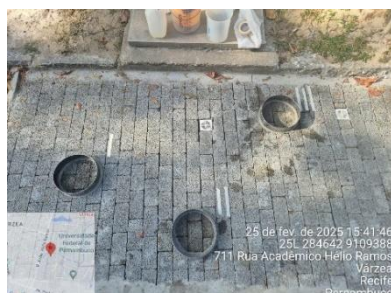
Figura 3 – Determinação do Coeficiente de permeabilidade.

No intuito de verificar a influência da manutenção na recuperação do desempenho hidráulico da pista experimental do pavimento permeável, esta pesquisa realizou o ensaio para determinação do coeficiente de permeabilidade (Figura 3) em 03 (três) pontos da pista experimental, conforme os requisitos estabelecidos pela ABNT NBR 16416 (2015).

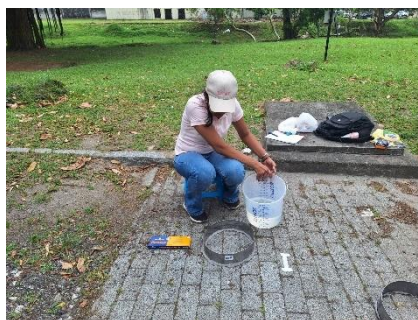
Figura 5 – Técnicas de manutenção.

Após a aplicação das técnicas de manutenção, foi realizado o ensaio 3 (18/11/2025) no ponto I (Figura 5), para verificar a capacidade de permeabilidade.

Inicialmente foi realizado o ensaio 1 (25/02/2025), sendo seguido pelo ensaio 2 (25/09/2025). Diante dos resultados apresentados no último ensaio, verificou-se a necessidade de implantar técnicas de manutenção do pavimento (Figura 4), tais como: limpeza com varrição manual, aplicação de equipamento de sucção para retirada de finos (aspirador) e jato de água sob pressão.
