**Acessibilidade e mobilidade ativa no ambiente urbano educacional:  
contribuições para a sustentabilidade do espaço no IFAM-CMC**

***Accessibility and Active Mobility in the Educational Urban Environment:  
Contributions to the Sustainability of Space at IFAM-CMC***

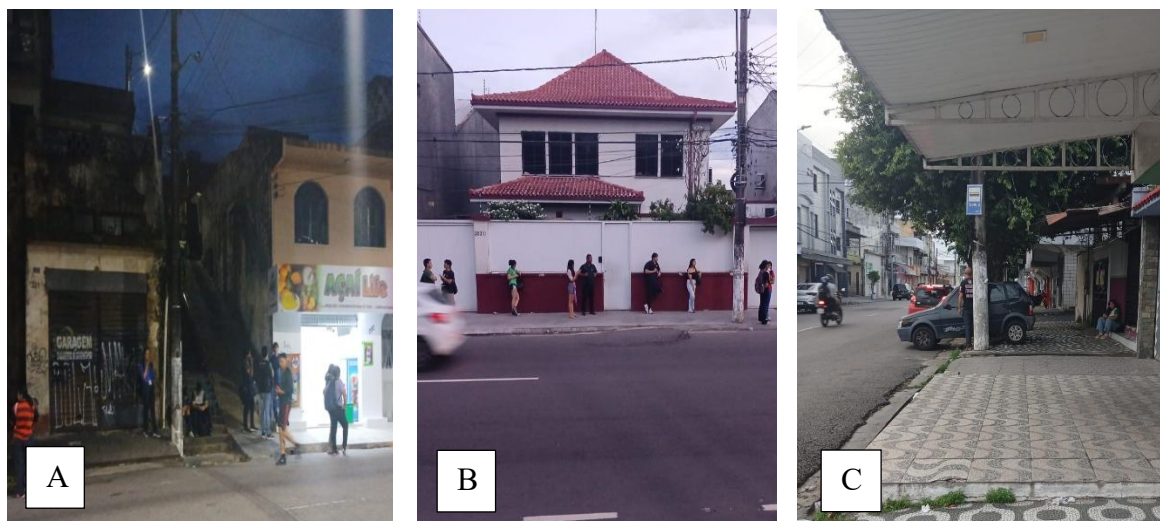
A Figura 3 apresenta os registros fotográficos das condições físicas observadas nas paradas analisadas, permitindo a identificação dos elementos existentes e da organização do espaço.

**Figura 3: Registros fotográficos das paradas de ônibus nas vias de acesso. Fonte: Autores (2025).**

A avaliação sistemática evidenciou não conformidades relacionadas à ausência de infraestrutura mínima para uso adequado do espaço, comprometendo tanto a permanência quanto o deslocamento dos usuários.

A análise evidenciou que as paradas de transporte público no entorno do campus não atendem aos requisitos de acessibilidade previstos na Lei Brasileira de Inclusão e na ABNT NBR 9050:2020, especialmente quanto à oferta de abrigo, mobiliário urbano e condições adequadas de circulação. A ausência desses elementos compromete a permanência dos usuários no local e dificulta o acesso seguro e autônomo ao campus. Esse cenário impacta diretamente a mobilidade ativa e a autonomia dos usuários, sobretudo de pessoas com deficiência e mobilidade reduzida, além de desestimular o uso do transporte coletivo como modo de acesso ao campus.

de Engenharia Civil, sendo posteriormente ampliada para além do ambiente acadêmico. Essa mobilização resultou na criação de uma petição pública que reivindica a implantação de abrigos acessíveis no entorno do campus, reunindo 722 assinaturas. O engajamento evidencia a relevância social da demanda e a percepção coletiva sobre a inadequação das condições existentes. Diante desse diagnóstico, foram elaboradas propostas de adequação voltadas à implantação de abrigos acessíveis, organização das áreas de circulação e integração com os percursos existentes, conforme ilustrado na Figura 4.

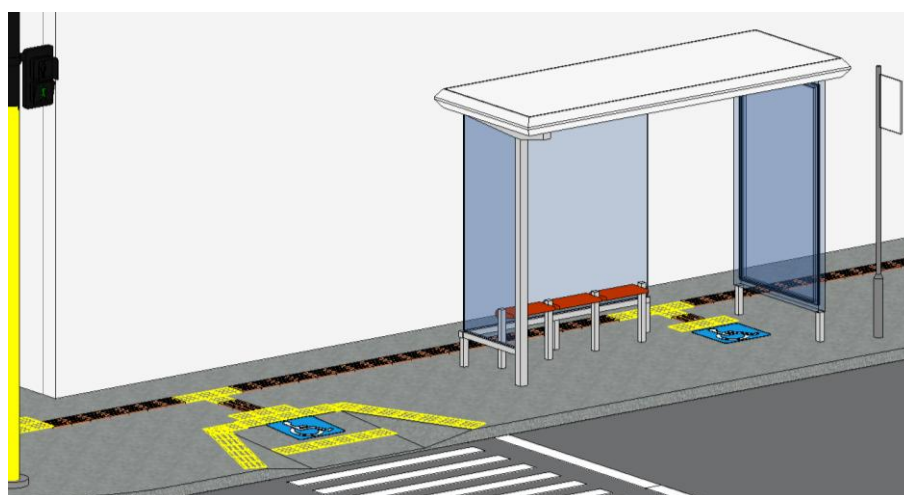
Figura 4: Proposta de abrigo acessível para paradas de ônibus, corte 3D. Fonte: Autores (2025).

As soluções propostas contribuem para restabelecer a continuidade da rota acessível entre o espaço urbano e o campus, promovendo melhores condições de segurança, conforto e autonomia aos usuários.

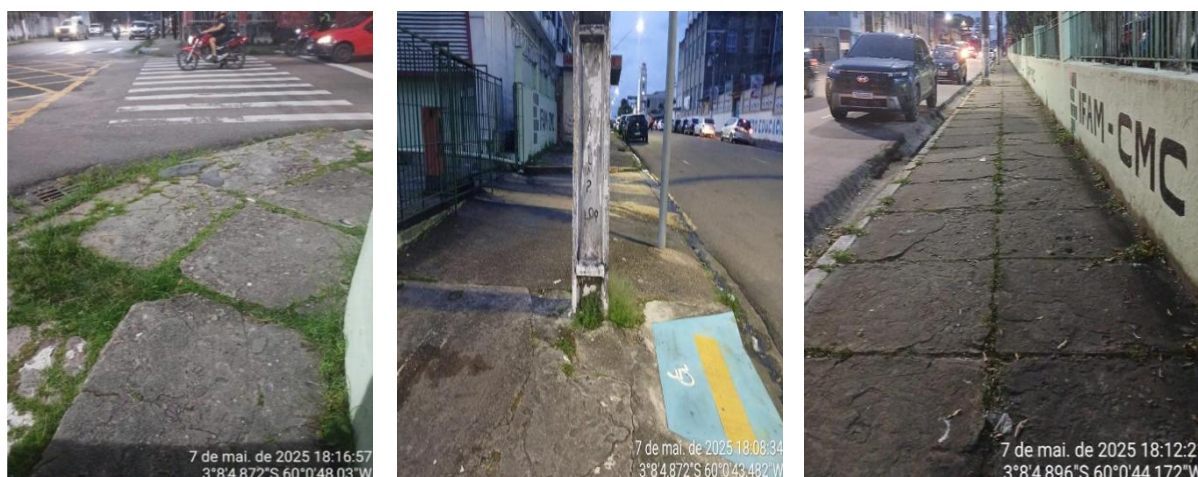
Figura 5: Calçadas no entorno da instituição. Fonte: Autores (2025).

No entorno do campus, observou-se que, embora alguns trechos apresentem largura suficiente para organização adequada do espaço, as calçadas e travessias não se encontram plenamente adequadas às exigências de acessibilidade, apresentando falhas na organização do espaço e na continuidade dos percursos.

Adicionalmente, o estado de conservação do pavimento, caracterizado por rachaduras, buracos e irregularidades, interfere diretamente na segurança da circulação, ampliando o risco de acidentes e dificultando o deslocamento contínuo. Observou-se, ainda, a existência

pontual de interferências na faixa livre de circulação, associadas ao uso do espaço, contribuindo para a obstrução dos percursos. No que se refere às travessias, a ausência ou inadequação de rebaixamentos alinhados às faixas de pedestres interrompe a continuidade da rota acessível, exigindo que os usuários transponham desníveis entre a calçada e a via, o que compromete a acessibilidade e a segurança.

Esse conjunto de fatores evidencia que as condições atuais das calçadas e travessias no entorno do campus não atendem aos requisitos estabelecidos pela ABNT NBR 9050:2020, configurando barreiras físicas que limitam o uso pleno do espaço urbano e impactam negativamente a mobilidade ativa. Diante desse diagnóstico, foram elaboradas propostas de intervenção voltadas à requalificação dos percursos, incluindo a reorganização das faixas funcionais, regularização do pavimento, correção de desníveis e adequação das rampas e travessias, conforme ilustrado na Figura 7.

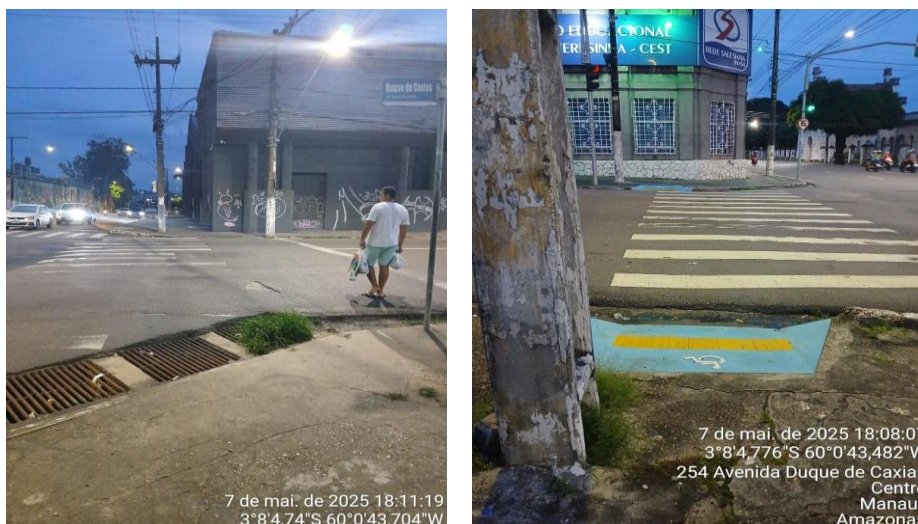
**Figura 6: Travessia de pedestres. Fonte: Autores (2025).**

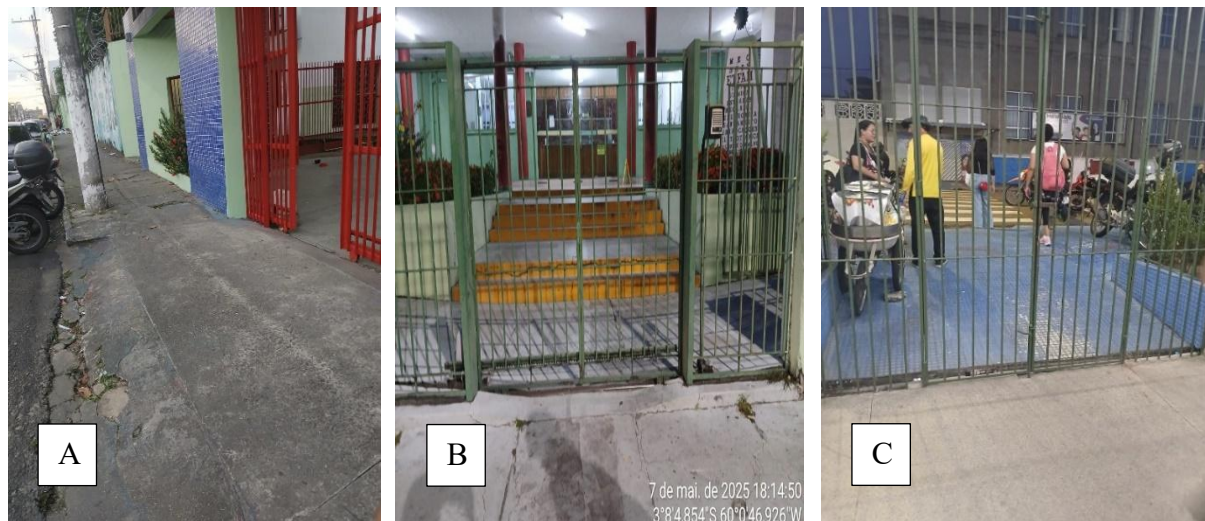
**Figura 8: Localização dos acessos ao campus. Fonte: Autores (2025).**

A entrada principal do campus, localizada na Avenida Sete de Setembro, possui portão automatizado com abertura aproximada de 1,80 m e ausência de obstruções físicas, além de rampas internas que permitem o deslocamento de cadeirantes até a recepção. Contudo, a calçada externa não apresenta rebaixamento adequado junto à faixa de travessia de pedestres, dificultando o acesso de pessoas com mobilidade reduzida. Além disso, não há piso tátil direcional ou de alerta, em desacordo com a ABNT NBR 9050:2020.

Internamente, o acesso ao pavimento superior ocorre exclusivamente por escadas nesta entrada, não havendo rampas ou elevadores nesse ponto. Dessa forma, embora o deslocamento no pavimento térreo seja adequado, a ausência de conexão vertical acessível limita a autonomia dos usuários, sendo necessário utilizar outro acesso ou equipamentos específicos da instituição para garantir a acessibilidade.

O acesso localizado na Avenida Duque de Caxias apresenta rampa de entrada com inclinação superior à recomendada pela ABNT NBR 9050:2020, o que compromete a utilização por pessoas com mobilidade reduzida. O portão é manual, exigindo esforço físico para sua abertura, o que reduz a autonomia dos usuários. Em contrapartida, há faixa de pedestres em frente ao acesso, o que favorece a segurança na travessia da via.

No interior da instituição, observa-se a existência de uma segunda rampa que possibilita o acesso ao pavimento superior, garantindo a continuidade da circulação acessível. Dessa forma, apesar das limitações iniciais, este acesso apresenta melhores condições de conexão vertical em comparação às demais entradas analisadas.
