## **Terremotos como oportunidad de modernización: El caso de Calama, las primeras arquitecturas modernas de una ciudad intermedia.**

E2\_03 – Vida urbana, ciencia y tecnología, los impactos del conocimiento sobre las arquitecturas de las ciudades.

**Ignacio Fernández-Peñaloza**

Programa de Magíster Arquitectura en Zonas Áridas, Escuela de Arquitectura  
Universidad Católica del Norte, Chile  
lfp002@alumnos.ucn.cl

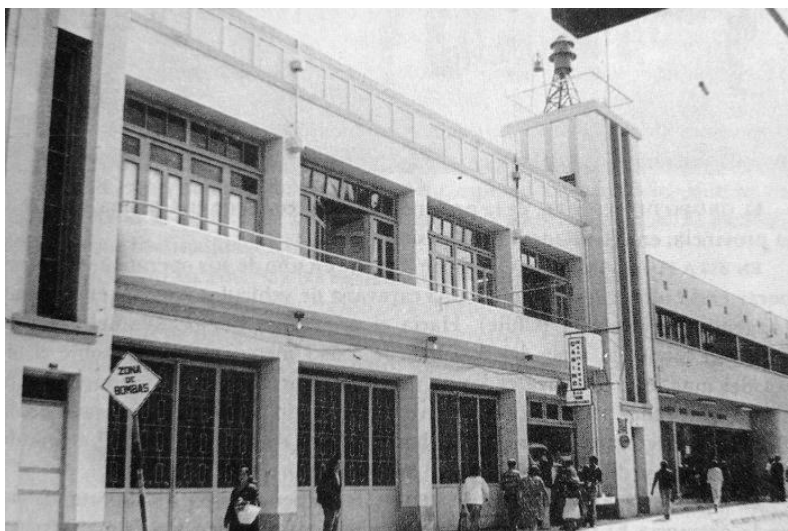
**Figura 05:** Primera compañía de Bomberos de Calama, circa 1970, Fuente: Pumarino, H. El Loa ayer y Hoy, 1978, p. 85

El moderno cuartel es un edificio entre medianeras, de dos niveles y de volumetría sencilla pero funcional, lo anterior se evidencia al observar como la fachada exterioriza los recintos de su interior. En el primer nivel tenemos los accesos y estacionamientos de los carros. Mientras que en el segundo se ubicaron las oficinas y el salón que se asoman a la calle a través de un balcón corrido (Figura 5).

Su fachada se organiza mediante la repetición de ventanales y elementos portantes, construyendo un ritmo de verticales y aberturas, contenidas en sus laterales por dos torres de circulación, siendo la más alta la principal, rematando finalmente en la campana de alarma (Fernandez, 2023).

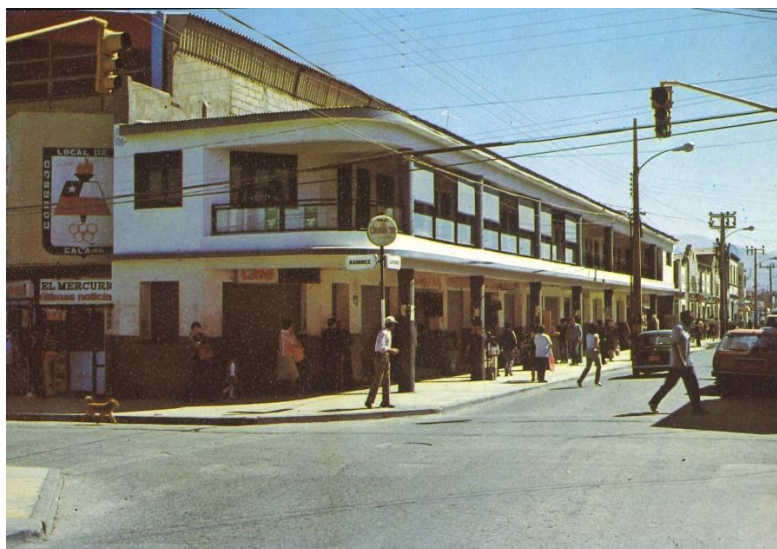
**Figura 06:** Galería Comercial, diseñada por el Arq. Jorge Tarbuskovic en 1957, Postal edita por Alejandro Álvarez Vargas, circa 1970, Fuente: Archivo personal Ignacio Fernández P.

La Galería comercial nace de la necesidad de dar una nueva imagen al área comercial de la ciudad, la Municipalidad decide contactar al arquitecto Jorge Tarbuskovic<sup>4</sup> y le encarga diseñar un nuevo recinto (Figura 6).

Finalmente, en 1957 Tarbuskovic diseñó un inmueble de dos niveles, descrito por los periódicos de la época como un moderno edificio en esquina, que dialoga con la galería de expresión art deco del Mercado Central. Contaba con 12 locales en el primer piso y con 12 oficinas en el segundo, sumado a ello una zona de bodega y servicios higiénicos.

peatón tanto con la actividad comercial como con el espacio público. Por último, la horizontalidad del edificio es acentuada por sus líneas simples; los aleros proyectados y su balcón corrido, que reconoce la esquina rematando en el giro de una curva suave.

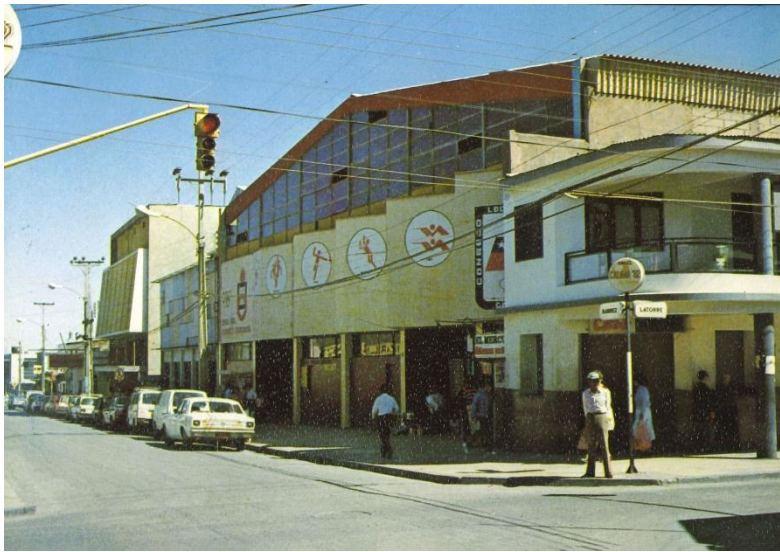
**Figura 07:** Fachadas modernas en el centro de Calama, de dcha. a izq. Galería comercial; el estadio techado; la biblioteca y museo municipal; el teatro municipal, Postal edita por Alejandro Álvarez Vargas, circa 1970, Fuente: Archivo personal Ignacio Fernández P.

La biblioteca museo y casa del deporte (Figura 7). Fueron diseñados por el arquitecto Alberto Wood Le-Roy y a cargo de la constructora Latour, los trabajos para su construcción inician entre 1957-1958 y a pesar de que las obras en 1960 ya se encontraban terminadas, finalmente fue inaugurado en 1961.

El edificio volumétricamente es un prisma de base semi rectangular, estrechándose en la sección más profunda del terreno. Además, Wood Le-Roy decide dividir el volumen en dos cuerpos, el principal ubicado hacia la calle Ramírez el cual contuvo las dependencias de la biblioteca museo y en el segundo cuerpo en la parte más profunda, ubicado hacia la cara del pasaje municipal estuvo la casa del deporte.

El Estadio techado (Figura 7), ubicado el corazón del centro de Calama, construido entre la ya finalizada galería comercial y la hace unos pocos años inaugurada biblioteca municipal. Inició sus obras a principios de los años sesenta y fue inaugurado en 1965. Fue diseñado por el arquitecto Alejandro Crestá G.

Alejandro, como respuesta, realizó una gran nave de acero, ubicando en su interior por la cara norte un escenario; en los laterales las graderías; en el centro la cancha y en la cara sur una zona de palco, concentrando el acceso; servicios higiénicos; vestidores; un comedor pequeño y la boletería.

En su exterior podemos observar que la fachada se compone por una serie de volúmenes escalonados que generan un juego de luces y sombras que rompen con la monotonía del plano, pieza finalmente coronada por paños menos opacos, perfectos para iluminar de forma natural el interior.

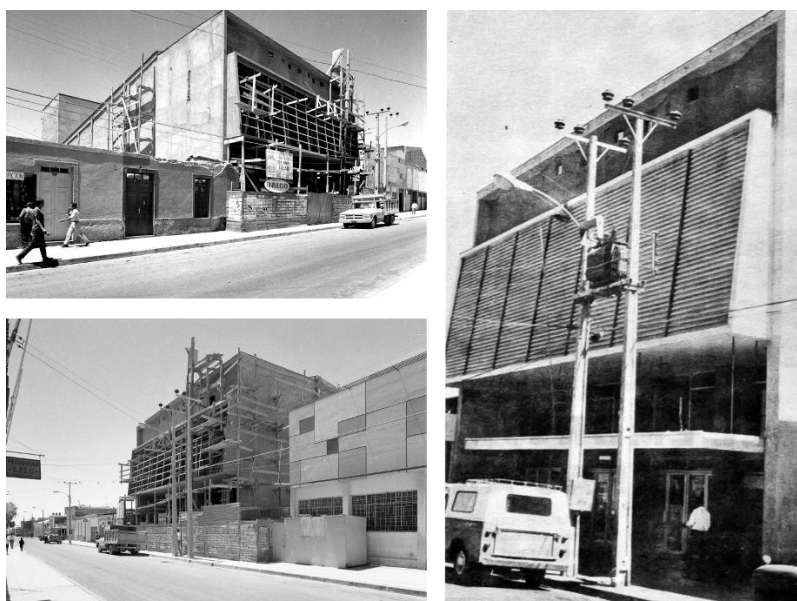
**Figura 08:** izq. Teatro municipal en construcción, circa 1970, fotografías de Jack Ceitelis, Fuente: enterreno.com.  
dcha. Detalle de la fachada del Teatro, circa 1974, Fuente: Oasis, marzo de 1974, p. 7.

El Teatro municipal de Calama (Figura 8), fue uno de los últimos edificios en sumarse al conjunto y quien completaría este panorama de fachadas modernas en el sector del centro. Se emplazó al costado poniente del pasaje municipal enfrente de la biblioteca. Reemplazando la construcción inconclusa de una primera propuesta para el teatro.

Posee un vestíbulo principal de gran altura que conecta con el acceso a la platea baja y las escaleras para acceder a la platea alta; al costado derecho se encuentra la boletería; los servicios higiénicos y una pequeña oficina. Por otra parte, en el interior se ubica el escenario principal que cuenta con una amplia zona de bastidores. Debajo del escenario se ubicó un subterráneo con el área más técnica, o sea salas de ensayo; camerinos; servicios higiénicos y un foso que conecta directamente la sala con los bastidores.

La fachada principal destaca por su composición, se eleva un denso volumen con celosías liberando la zona del acceso y que acompañado de una marquesina suspendida logran crear el espacio que invita el ingreso de las personas. Lo anterior coronado por un muro ondulado con pequeñas perforaciones cuadradas, haciendo un guiño al proyecto del Auditorio Sindical de Chuquicamata, del cual Alejandro junto con Luis Lira fueron autores (1957-1959).

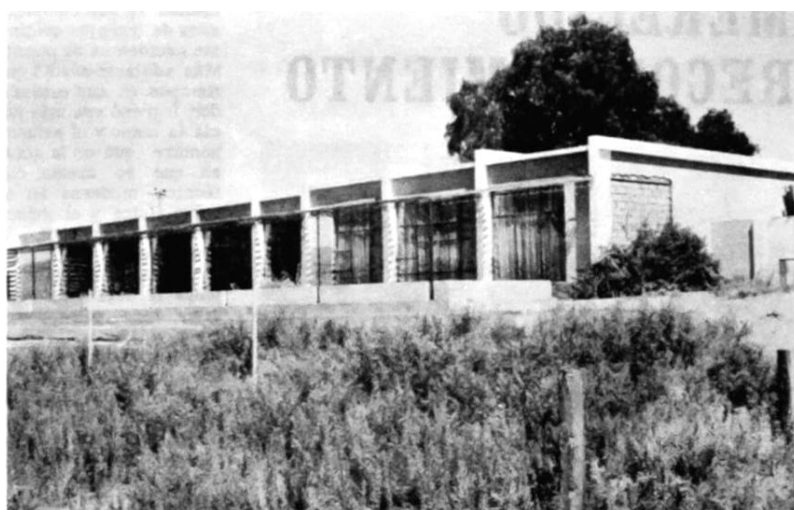
**Figura 09:** Fachada suroriente del Balneario municipal, circa 1975, Fuente: Oasis, marzo de 1975, p. 3.

Ubicado a unos dos kilómetros hacia el sur del casco histórico y en la orilla norte del río se decide construir el edificio del Balneario Municipal (Figura 9), diseñado por el arquitecto Alberto Wood Le-Roy. Una nota de 1960 relataba que el recinto aún estaba en construcción y contaba con un área de cocina; de repostería; un comedor para unas 250 personas y un hermoso salón de baile con escenario (El Mercurio, 1960b).

La obra era un volumen horizontal, permitiendo integrarse de mejor manera al paisaje de la ribera del río. Por otro lado, esta pieza define su estética evidenciando su esqueleto, o sea un sistema de marcos estructurales que se repiten a lo largo de la sección más larga.

Además, el prisma se emplazó con sus secciones más cortas en dirección nororiente y surponiente. Mientras que sus secciones más largas estaban en dirección norponiente y suroriente. Esto quiere decir que, permitió que la fachada suroriente fuera mucho más abierta, entregando amplios ventanales en dirección al hermoso pasaje que entregaba el río y que se podían apreciar desde el comedor y el salón principal. Finalmente, a pesar de su obstaculizada construcción, desde 1956, fue inaugurado en 1964.

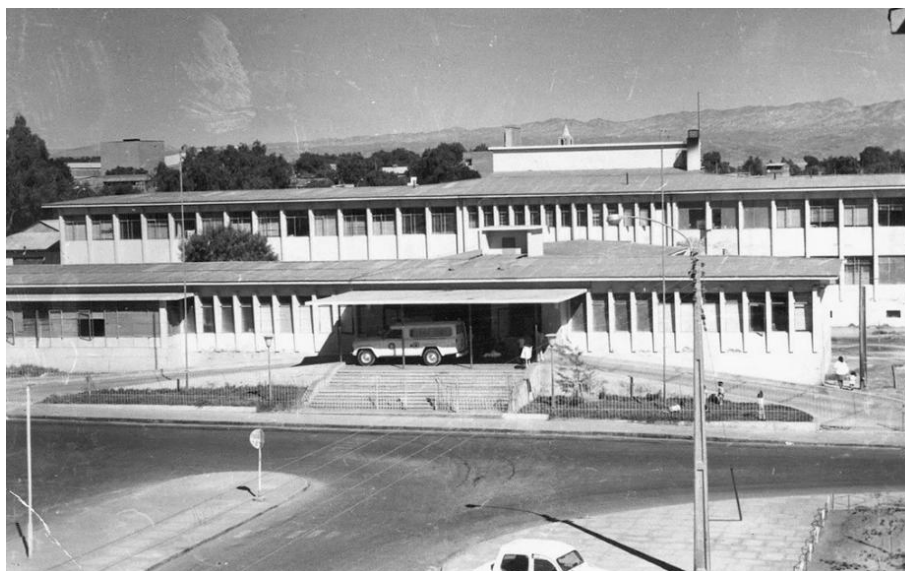
**Figura 11:** Fachada norte y acceso del Hospital Carlos Cisterna, circa 1971, diseñado por el Arquitecto Francisco Fones (1959-1964), Fuente: Archivo personal Lucas Burchard.

El nuevo recinto hospitalario (Figura 11) se desarrolló en tres barras paralelas atravesadas por una cuarta que las comunicaba. Lo que permitió el desarrollo de cuatro vacíos que iluminaban y ordenaban los distintos pabellones, resultando dos jardines por el norte y dos patios de servicio por el sur. En los dos pisos resultantes se distribuyeron medicina adultos; laboratorio clínico; ginecología y obstetricia en el segundo nivel. Por otro lado, en el primer nivel se ubicó el vestíbulo; consultorio externo; pediatría y administración por la barra norte. Mientras que por la barra sur estaba la lavandería; la farmacia; central de alimentación y otros servicios. En los años siguientes se adiciona un nuevo edificio extendiendo los pabellones de pediatría y obstetricia (Fernandez, 2025).
