## **RISCOS OCUPACIONAIS EM MERCADO PÚBLICO DE PESCADO NA AMAZÔNIA: ANÁLISE SOB A ÓTICA DA SUSTENTABILIDADE SOCIAL E DA GESTÃO AMBIENTAL DO TRABALHO**

O presente estudo caracteriza-se como uma pesquisa descritiva, de abordagem qualitativa, desenvolvida a partir de visita técnica realizada no Mercado de Pescado do Igarapé das Mulheres, localizado no bairro do Perpétuo Socorro, em Macapá/AP.

A visita técnica ocorreu no dia 15 de outubro de 2025, no período da manhã (das 8h às 11h30), totalizando 3 horas e 30 minutos de observação in loco. A escolha do horário justifica-se pelo maior fluxo de atividades de descarga, beneficiamento e comercialização de pescado, conforme informações preliminares obtidas com feirantes locais.

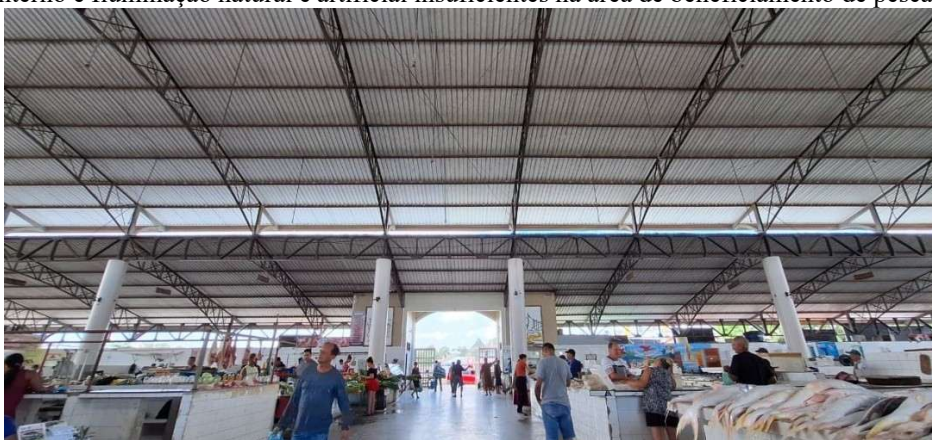
**Figura 2** - Cobertura em zinco sem isolamento térmico, contribuindo para o desconforto térmico no ambiente interno e Iluminação natural e artificial insuficientes na área de beneficiamento de pescado

Ao chegar no mercado, a sensação térmica dentro do galpão era sufocante, mesmo com cobertura. O telhado de zinco, sem isolamento adequado, transforma o ambiente em uma estufa, como pode ser observado na Figura 2. Nos cantos, manchas no piso indicavam goteiras antigas problema que, segundo relatos de 3 feirantes durante as conversas informais, se repete a cada período chuvoso.

A iluminação também chamou atenção. Em vários pontos, especialmente nas áreas de beneficiamento mais afastadas da entrada, a luz natural não é suficiente e a artificial é precária para realizar cortes precisos com segurança (Figura 2). Durante as observações, identificaram-se 8 boxes com iluminação claramente insuficiente para a atividade realizada.

Melhorias estruturais básicas são prioritárias: substituição do telhado de zinco por material com isolamento térmico, instalação de iluminação adequada nas áreas de beneficiamento e pisos antiderrapantes. Aliado a isso, ações educativas contínuas, que envolvam os trabalhadores na discussão sobre sua própria segurança, podem contribuir para a construção de uma nova cultura de trabalho.

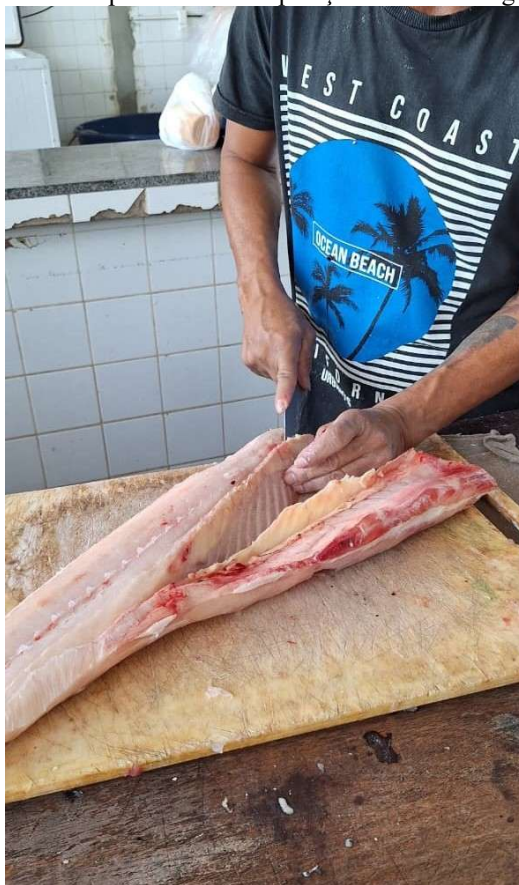
**Figura 3** - Manipulação direta de pescado com exposição a material orgânico e ausência de luvas

Todos os trabalhadores que manipulam o pescado utilizam algum tipo de faca para atividade diária, porém poucos usam luvas de malha de aço. Dos 12 boxes observados, apenas 3 trabalhadores (25%) utilizavam luvas de proteção. A Figura 3 ilustra essa situação. "Luva

atrapalha", justificou um feirante enquanto limpava um tambaqui com habilidade impressionante – percepção compartilhada por outros 4 entrevistados.

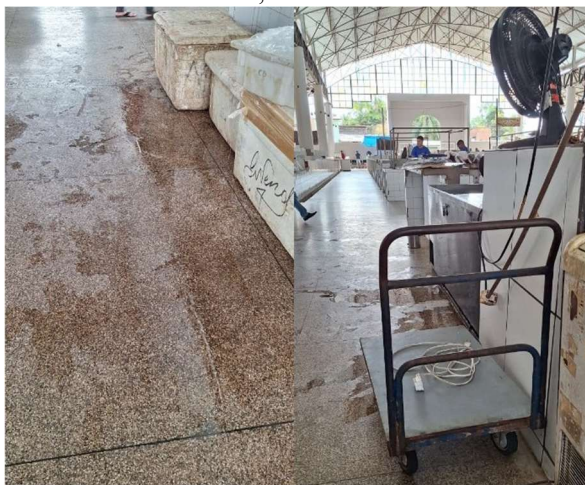
**Figura 4** - Piso constantemente úmido, caracterizando risco de escorregões e quedas

O piso constantemente molhado completa o cenário de risco (Figura 4). Durante a visita, foi possível observar acúmulo de água em diversos pontos, especialmente próximo às bancas de beneficiamento e aos tanques de lavagem.
