## QUANDO “PRESERVAR NÃO É TOMBAR [E] RENOVAR NÃO É PÔR TUDO ABAIXO”<sup>1</sup>

### Um estudo sobre boas práticas projetuais para a recuperação do Corredor Cultural/RJ

#### 5° Seminário de Arquitetura Vernácula/Popular | EIXO TEMÁTICO 5

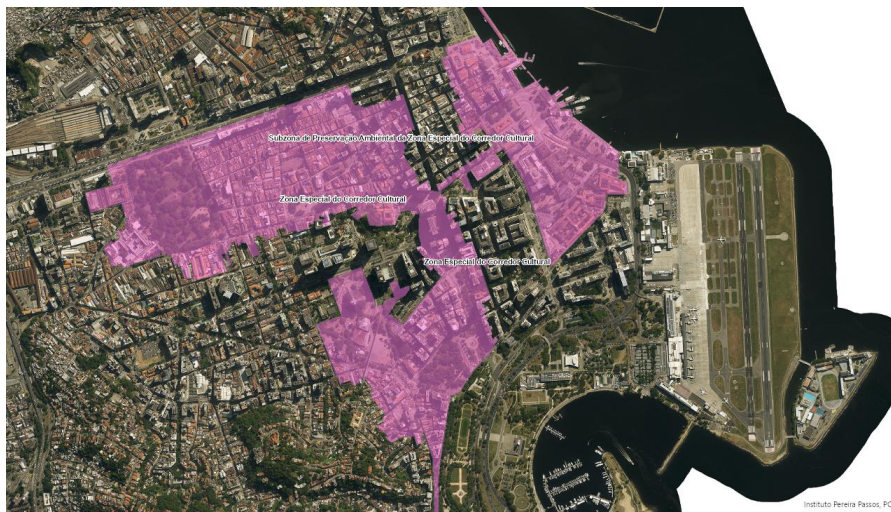
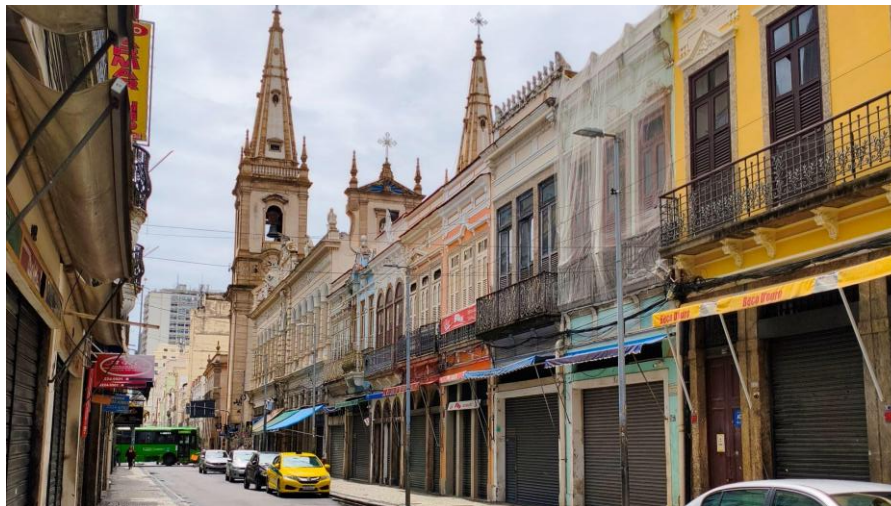
Fig. 1: A Zona Especial do Corredor Cultural corresponde a, aproximadamente, 1,6 milhões de metros quadrados tutelados. Fonte: Instituto Pereira Passos (PCRJ), Domínio Público.

fiscalizar o cumprimento integral dos dispositivos legais (IPLANRIO, 1995, p. 5). Para facilitar a operação, foram determinadas fronteiras que estabeleceram 04 (quatro) áreas de trabalho a serem protegidas, cada uma com suas características e parâmetros específicos: Lapa-Cinelândia, Praça XV de Novembro, Largo São Francisco e imediações e SAARA <sup>3</sup> [Fig. 1] (Ibid, p. 10). Estas delimitações ocorrem em função de usos, atividades, arquiteturas e ambiências que ora se apresentam bem definidas, ora difusas entre si.

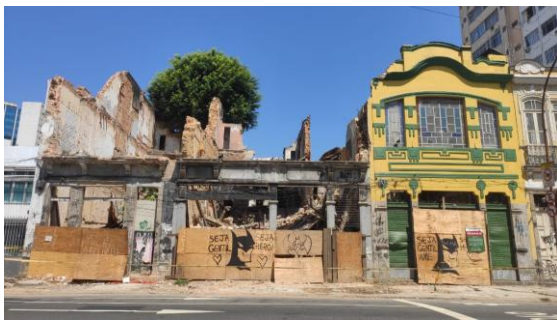
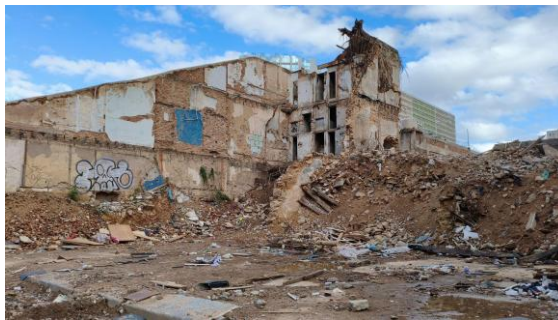
Fig. 3: Desmoronamentos ocorridos no setor SAARA. Os imóveis, localizados na Praça da República - aos fundos do Campo de Santana -, estavam inseridos na subzona de Preservação Ambiental. Fonte: Autoral, 2024.

Fig. 4: As edificações supracitadas foram demolidas em sua totalidade, resta o vazio urbano. Fonte: Autoral, 2025.

É o que aponta uma série de reportagens publicadas durante os anos de 2023 e 2025, apoiadas por levantamento da Subprefeitura do Centro que aponta 158 imóveis em condições precárias na região (CBN, 2024). Após breve ciência dos fatos, fica evidente que o abandono dos imóveis abre precedente para seu colapso - por fragilidades estruturais, instalações elétricas precárias e outras causas - com possível desdobramento sobre seus vizinhos imediatos, em efeito cascata [Fig. 3 e 4].

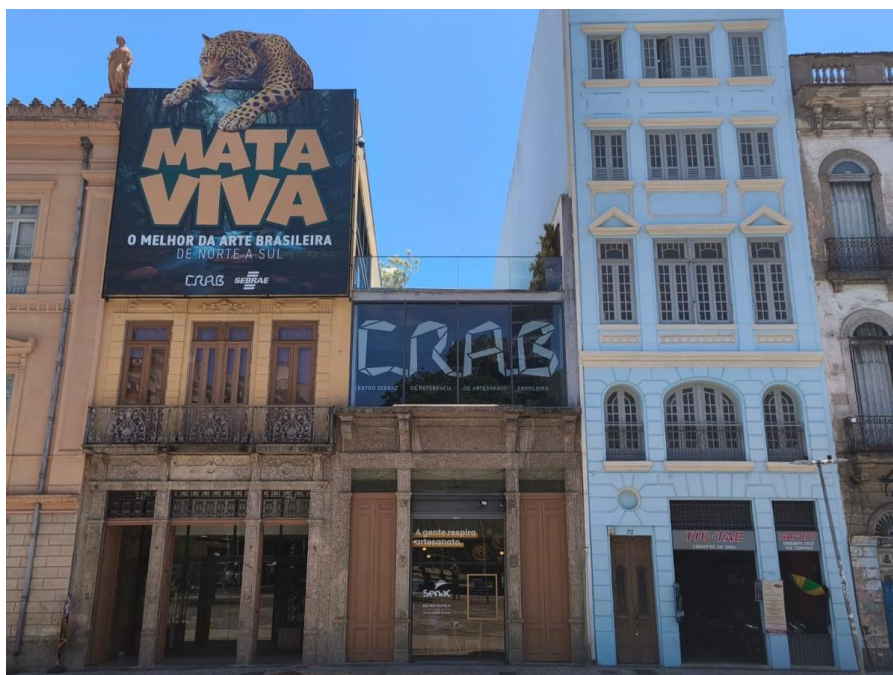
Figura 8: Vista do imóvel de número 71, objeto do Programa Monumenta e primeira sede do CRAB. Fonte: Autoral, 2026.

Produto do Programa Monumenta (IPHAN, 2008), destinado à recuperação de centros históricos com vistas à promoção do desenvolvimento cultural e econômico, a intervenção se compromete com o respeito ao preexistente. A escolha de materiais atuais, como foi o caso da estrutura metálica e do vidro, reforça o caráter da proposição enquanto “produto do seu tempo”, como defendido pelos Princípios de La Valletta (ICOMOS, 2011, p. 4) e por outras cartas patrimoniais. O uso do vidro, neste contexto, contribui para uma solução leve que se diferencia, de forma clara, das demais superfícies robustas, em alvenaria de tijolo e pedra. Além disso, vale ressaltar que as cores escolhidas também ocupam um papel importante nessa engrenagem, pois contribuem para ‘apagar’ o acréscimo, sem comprometer a leitura do ritmo das fachadas.

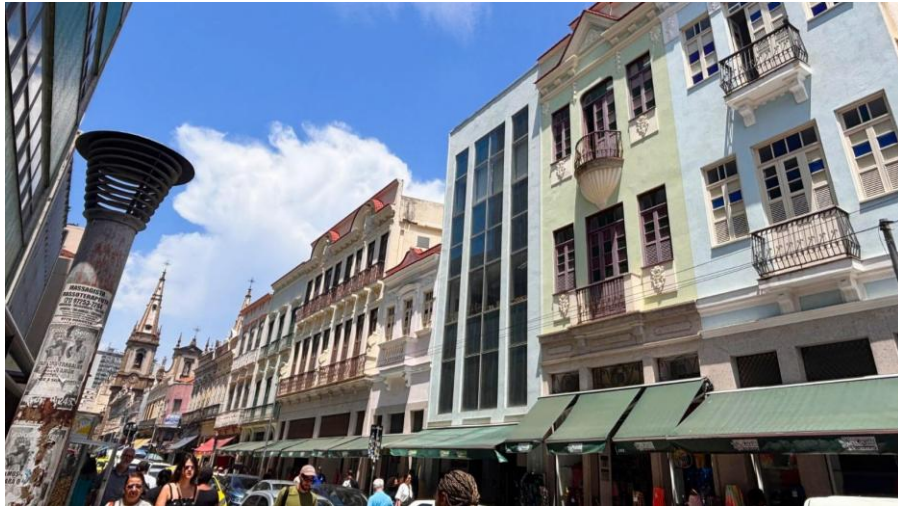
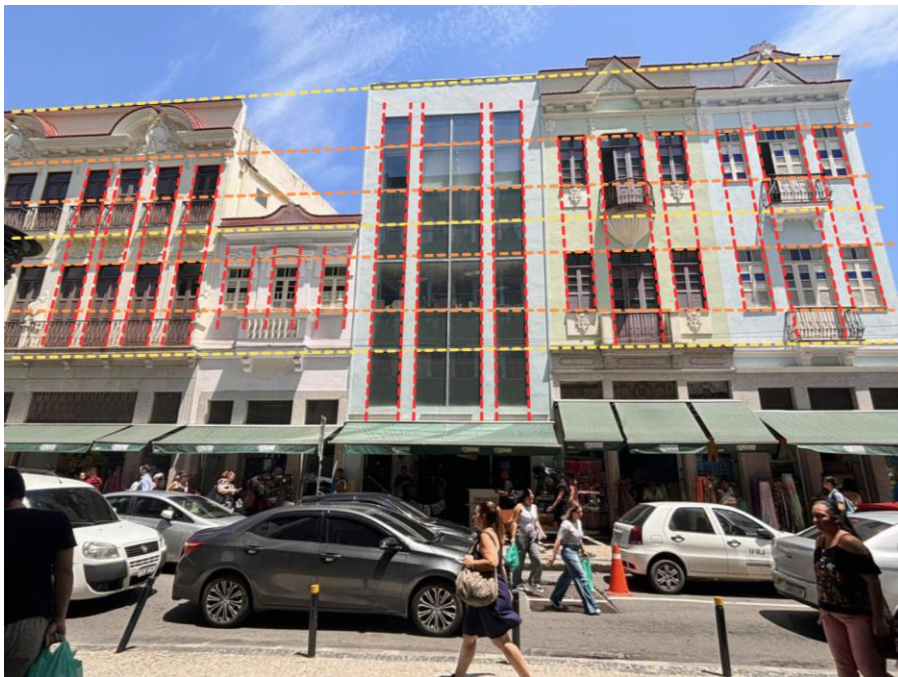
Figura 10: Conjunto de imóveis da loja Caçula, com destaque para a solução de fachada do 261. Fonte: Autoral, 2026.  
Figura 11: Indicação das linhas de força verticais e horizontais adotadas pelo projeto com referencial nos imóveis do entorno. As linhas amarelas demarcam os limites entre os pavimentos, as laranjas e vermelhas demarcam a abertura dos vãos de portas e janelas, na horizontal e vertical - respectivamente. Fonte: Autoral, 2026.

A versão anterior [Fig. 9], apresentava disposição bastante semelhante aos exemplares das figuras 5 e 6 - em desconformidade com as orientações do manual. Quando erguida a nova edificação, as características desta acabam por suavizar a relação entre o antigo e o novo em função da equiparação da altura dos volumes, assim como das dimensões e do ritmo das aberturas que coincidem com a força na linearidade empregada pelo conjunto [Fig. 11]. Como no último exemplo, é adotada uma composição de fachada mais contemporânea, com o uso de extensos panos de vidro que, concomitantemente, suavizam o rigor comum às regras da arquitetura clássica e marcam a intervenção como produto do nosso tempo. Dessa forma, apesar da intervenção não tirar partido dos materiais e das cores mais apropriadas à inserção da nova arquitetura ao contexto existente, ela cumpre com o objetivo de se ajustar aos vizinhos - ao incorporar os ritmos demarcados pelas fachadas e por suas aberturas -, respeitando o que diz o manual, que
