## RESUMO EXPANDIDO DE RELATO TÉCNICO

### **Mapeamento da acessibilidade em espaços públicos no noroeste do paran .**

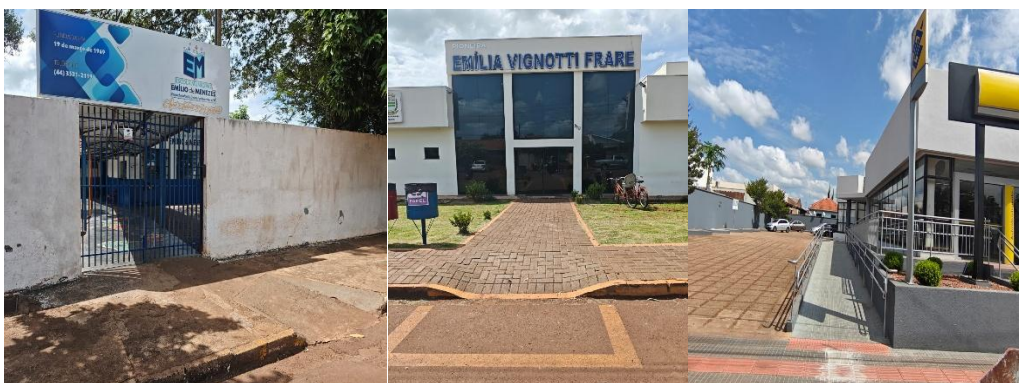
Figuras 1: Imagens de Escola Municipal, Pronto Atendimento 24 Horas e Banco.

Em contrapartida, a instituição bancária mapeada surge como o principal referencial normativo, apresentando rampas com corrimãos em duas alturas, sinalização tátil integrada e vagas reservadas devidamente sinalizadas. Para que os espaços públicos atinjam esse padrão, é urgente a readequação das rotas táteis, a padronização das inclinações de rampa em no máximo 8,33% e a manutenção rigorosa dos pavimentos para eliminar trepidações. A aplicação desses critérios é a única via para garantir que o planejamento das cidades não segregue indivíduos, promovendo uma integração segura e digna através de um sistema urbano contínuo e inclusivo (Ferrari; Seki, 2015).

Em contraste, a estrutura da instituição bancária apresentou o melhor desempenho técnico, com rampas de inclinação correta e sinalização tátil funcional. Este resultado positivo reforça que a acessibilidade depende de um projeto rigoroso e de uma execução fiel aos padrões de inclusão. O confronto entre o setor público e o privado neste estudo demonstra que, enquanto o primeiro ainda trata a acessibilidade como uma adaptação improvisada e mal mantida, o segundo a integra como um requisito básico para a convivência democrática no espaço construído (Cambahuba, 2020).

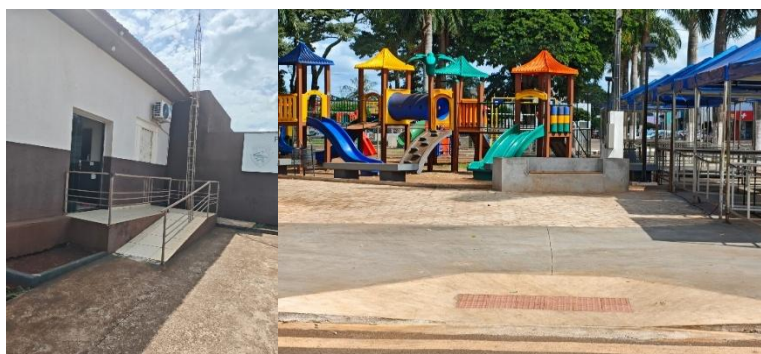
Figuras 2: Imagens de Delegacia e Parque para lazer.

Os dados coletados no mapeamento revelam uma realidade de "acessibilidade fragmentada" no município. Durante as vistorias em locais de Segurança, Saúde e Educação, observou-se que a simples presença de rampas não garante a inclusão real. Na unidade de segurança, por exemplo, embora exista uma rampa com apoio metálico, o equipamento encontra-se em condições precárias de conservação e não atende aos requisitos de ergonomia, apresentando apoio irregular e piso externo com falhas que dificultam a aproximação, o que demonstra que a infraestrutura urbana muitas vezes ignora as necessidades reais de usuários com mobilidade reduzida (Sasaki, 2017).

quando presente, foi instalado de forma isolada, muitas vezes terminando em obstáculos como bancos de concreto ou áreas sem saída, como notado na prefeitura e no parque, onde o acesso aos equipamentos de recreação é bloqueado por mobiliário mal posicionado. Essa fragmentação da rota transforma o direito de ir e vir em um percurso de riscos, evidenciando que o planejamento urbano local ainda não compreende a acessibilidade como um sistema integrado de circulação (Duarte; Cohen, 2012).

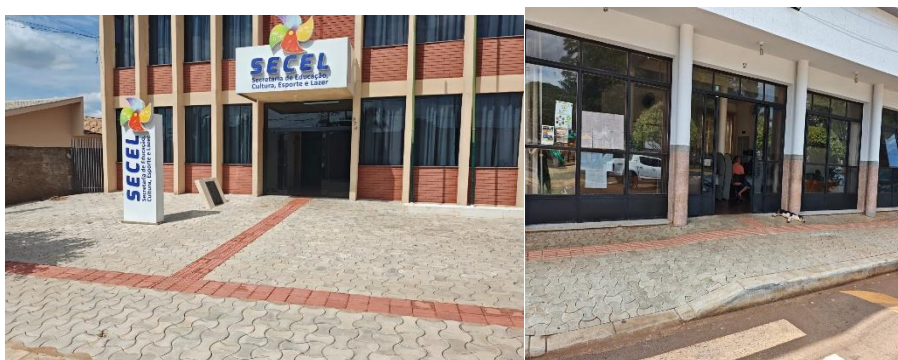
Figuras 3: Imagens de SECEL (Secretaria de Educação, Cultura, Esporte e Lazer) e Prefeitura.

Nos prédios da Administração Municipal e áreas de Lazer, o fenômeno da "acessibilidade incompleta" se destaca pela descontinuidade das rotas. O piso tátil, quando presente, frequentemente termina em áreas vazias ou é obstruído por obstáculos como bancos e mobiliário urbano, enquanto parques públicos apresentam barreiras físicas que bloqueiam o percurso até os equipamentos de recreação. Essa fragmentação da rota acessível transforma o direito de ir e vir em um percurso de riscos e dependência, evidenciando o descumprimento dos parâmetros técnicos de sinalização e alcance visual determinados pela NBR 9050 (Abnt, 2020).

Ao analisar os prédios da Administração Municipal e as áreas de Lazer, o problema central identificado foi a falta de continuidade das rotas acessíveis. O piso tátil,
