## **Barreiras invisíveis: O impacto do ambiente urbano na autonomia da pessoa com deficiência: Relato técnico de experiência extensionista**

As atividades desenvolvidas foram realizadas a partir de um projeto de extensão vinculado à disciplina de Fisioterapia Neurofuncional, integrante da matriz curricular do curso de bacharelado em Fisioterapia do Centro Universitário Integrado, localizado em Campo Mourão, Paraná. As ações tiveram como objetivo a análise das condições de acessibilidade em espaços públicos de um município do interior do Paraná.

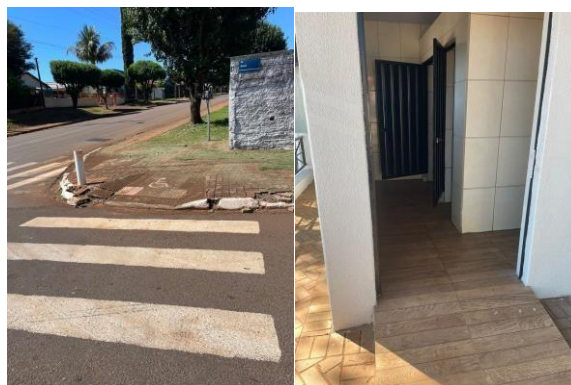
A praça municipal, embora apresente piso tátil, possui diversas inadequações, especialmente no que se refere ao sanitário público. Foi identificada uma rampa com inclinação acentuada e superfície escorregadia, além da inexistência de banheiro adaptado para cadeirantes. O vaso sanitário apresenta irregularidades e a pia não possui estrutura acessível, comprometendo o uso por pessoas com mobilidade reduzida.

Quanto às vias públicas, observou-se a presença de lombadas com a finalidade de promover acessibilidade; entretanto, em diversos pontos estas apresentam barreiras arquitetônicas, sendo excessivamente altas ou associadas a irregularidades no pavimento, como buracos, o que dificulta a locomoção de cadeirantes e representa risco à segurança dos usuários.

**Figura 1** - Barreiras físicas encontradas nos diferentes locais observados

Foram identificadas diversas barreiras físicas nos locais avaliados, como ausência ou inadequação de rampas, falta de sinalização tátil na maior parte dos espaços, sanitários não adaptados e irregularidades em vias públicas, como lombadas inadequadas e presença de buracos. Tais condições comprometem a mobilidade, autonomia e segurança,

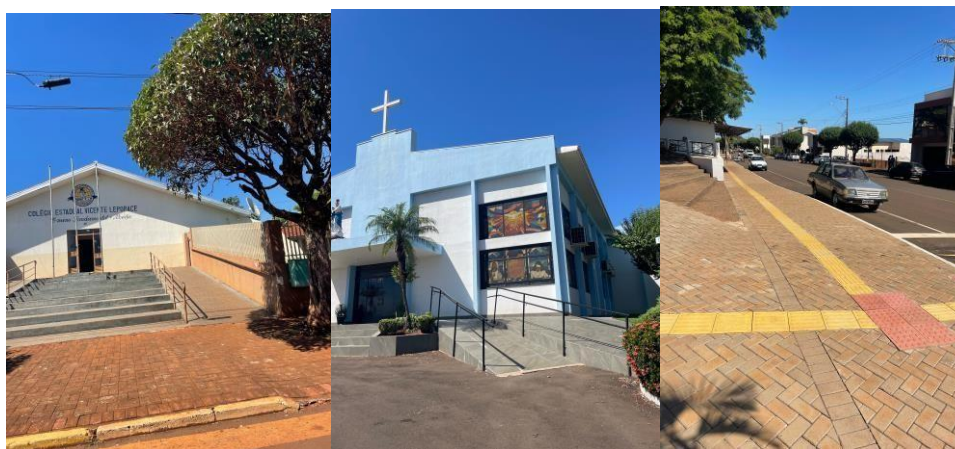
Apesar das inadequações identificadas, observa-se que alguns espaços do município vêm apresentando iniciativas voltadas à melhoria da acessibilidade. O Colégio Estadual e a igreja local, por exemplo, destacam-se por apresentarem pontos positivos, como a presença de rampas com inclinação mais adequada, favorecendo o acesso de pessoas com mobilidade reduzida.

**Figura 2-** Acessibilidade no Colégio Estadual e na Igreja Municipal

Essas adaptações, ainda que pontuais, representam avanços importantes na promoção da inclusão, contribuindo para que indivíduos com deficiência possam realizar suas Atividades Instrumentais de Vida Diária (AIVD's) de forma mais segura e funcional. Entretanto, reforça-se a necessidade de ampliação dessas medidas para outros espaços públicos do município, a fim de garantir acessibilidade plena e equitativa à população.
