## MEMÓRIAS DA FAZENDA PASSAGEM:

### Pau a pique, canoas e cangalhas

## 2. PAU A PIQUE OU TAIPA DE MÃO - O CASO DA FAZENDA PASSAGEM

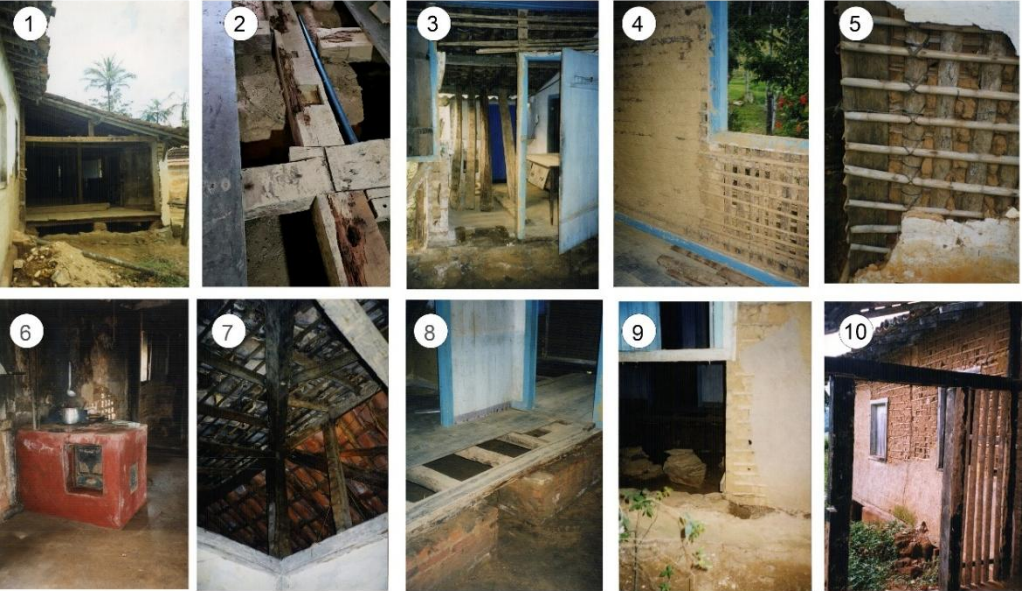
Figura 2: Detalhes do sistema construtivo da fazenda Passagem.

Legenda: (1) Esteios, vigas frechais e vigas baldrames; (2) Vigas baldrames apoiadas sobre pilares de pedra, reparar nos encaixes dos paus a pique e dos esteios nas vigas baldrames; (3) Batentes são prolongamentos dos esteios que se fixam e apoiam a viga frechal; (4) Trama de pau a pique; (5) Amarração do pau a pique; (6) Piso em cimento queimado recente na cozinha (o anterior era de terra batida); (7) Estrutura do telhado em caibros inclinados; (8) Sistema de apoio do piso sobre bloco de alvenaria de tijolos argamassados com barro e cal; (9) Blocos de apoio em alvenaria de pedra argamassada com barro e cal; (10) Estrutura de parede com varas de jicara; esteio do vão da porta ( baldrame) apoiando a viga frechal.

As intervenções, reformas e acréscimos adotaram os mesmos sistemas construtivos - o pau a pique na construção de paredes; a taipa de pilão nos equipamentos, como fogões, fornos e fornalhas e alvenaria de pedra argamassada com barro e cal em muros de arrimo, estruturas de fundações, lajes de pedra e contrapisos.

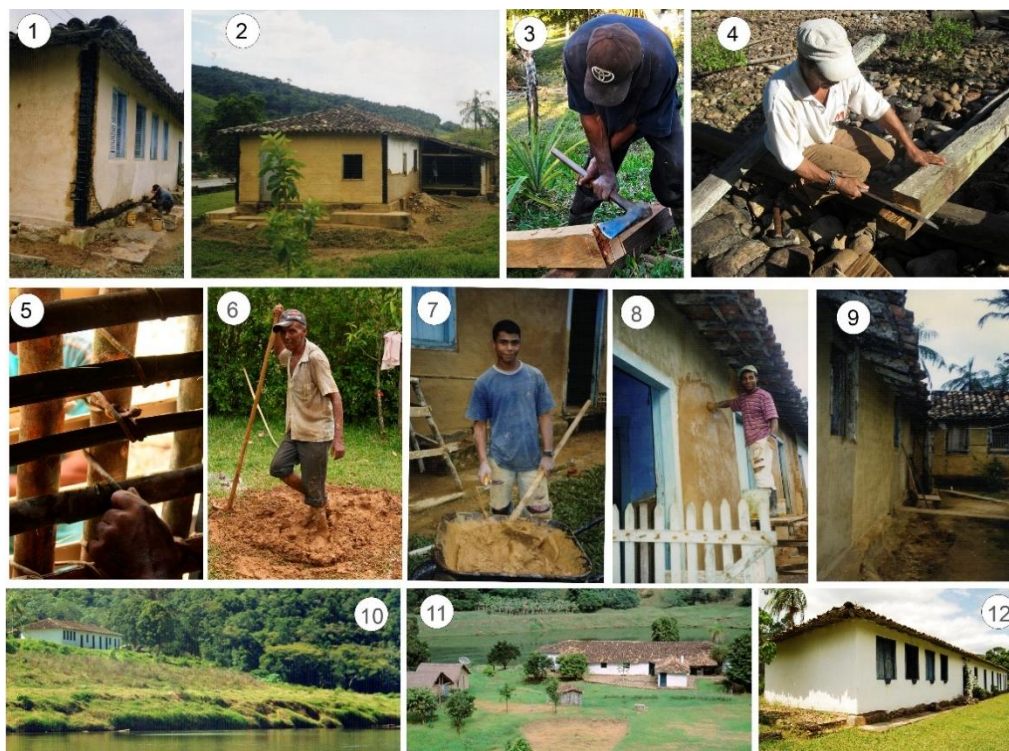
**Figura 6: Processo de restauração e requalificação da edificação em 1998.**

Legenda: (1) Tratamento dos esteios e vigas baldrame; (2) Vista lateral mostrando a retirada de terra e areia depositada pela enchente e o reparo do sistema estrutural; (3) e (4) Preparo do encaixe das vigas com machado e facão; (5) Amarração da gaiola do pau a pique; (6) Preparo da massa (terra peneirada, areia fina, açúcar, água e cal) para o fechamento dos vãos; (7) Massa com areia muito fina e “barrenta” do rio, terra e cal para o reboco das paredes; (8) Acabamento do revestimento das paredes; (9) Imagem das paredes reconstituídas; (10) Foto panorâmica da edificação após a restauração; (11) Fachada posterior com engenho e galinheiros restaurados; (12) Fachada frontal. Fonte: Acervo da fazenda Passagem (1998); fotomontagem pelos autores (2026).

A parceria entre o conhecimento vernáculo e específico da população local e o conhecimento universal e contemporâneo do técnico foi fundamental para a conclusão bem-sucedida da restauração, que tinha como premissa respeitar a realidade material e técnica da obra (Figura 6). Quase nada foi adquirido de fora. O modo de fazer foi orientado pelos mestres taipeiros locais sob supervisão técnica. A parceria deu certo, em oito meses a obra foi finalizada.
