## **ARQUITETURA VERNACULAR EM MADEIRA NO MARINGÁ VELHO: RECONHECIMENTO DAS TÉCNICAS CONSTRUTIVAS**

## VERNACULAR WOODEN ARCHITECTURE IN MARINGÁ VELHO: RECOGNITION OF CONSTRUCTION TECHNIQUES

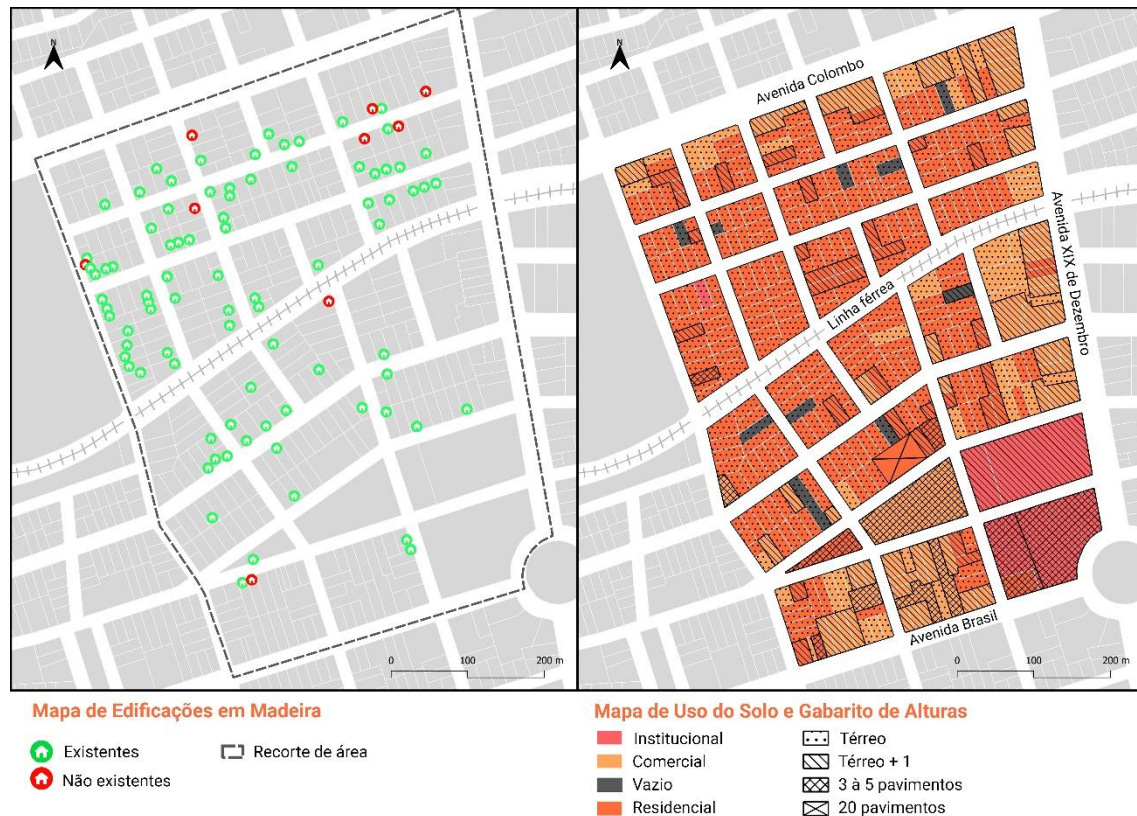
**Figura 2: Levantamento inicial da área de estudo e mapa de Uso do Solo e Gabarito de Alturas.**

Compilação de mapas de edificações em madeira e Uso do Solo e Gabarito de Alturas.  
Fonte: os autores.

informações de forma integrada, os dados foram compilados na figura 2, que apresenta, em paralelo, a distribuição das casas identificadas e a sobreposição dos mapas de Uso do Solo e Gabarito de Alturas da área de estudo.

Ao analisar o mapa de Uso do Solo e Gabarito de Alturas, compreendeu-se que o bairro apresenta, de modo geral, uma ocupação predominantemente horizontal, de edificações térreas ou de até dois pavimentos, especialmente no seu núcleo, onde concentram-se os objetos de estudo. Paralelamente, nota-se também um contraste de alturas nas extremidades do bairro, visto que há uma concentração de edificações de maior altura associadas aos eixos comerciais das avenidas Colombo, Brasil e XIX de Dezembro.

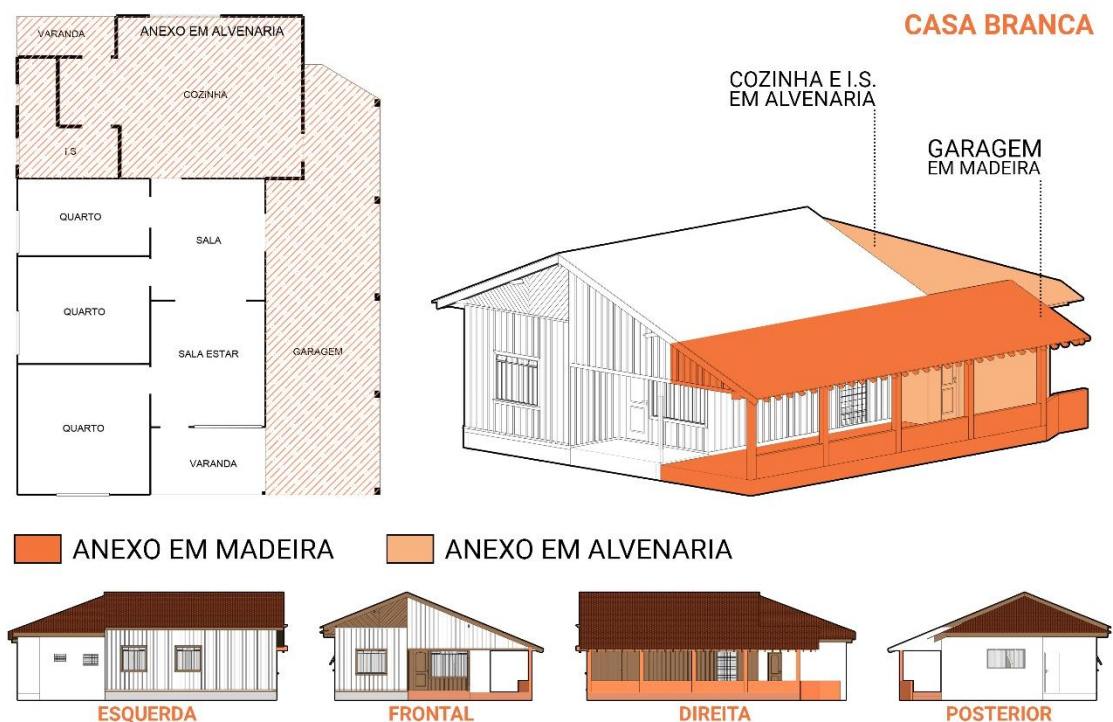
**Figura 5: Planta baixa e representação isométrica da Casa Branca.**

Planta baixa, representação isométrica e vistas da segunda residência inventariada.  
Fonte: os autores.

Já na segunda casa, intitulada de “Casa Branca”, em relação à tipologia 2, observa-se a adição de anexos em madeira e em alvenaria, conforme mostra a figura 5. Os anexos localizam-se na lateral e na parte posterior da edificação, incorporando novos ambientes, contudo, apesar dessas intervenções, ainda mantêm visíveis as características da tipologia estudada.

Comparando-a à Casa Vermelha, percebe-se uma composição de layout mais simples. Ambas possuem cobertura de duas águas, formato retangular e volumetria simples, contudo, a análise comparativa evidencia que a primeira residência preserva de uma forma mais notória a composição original da tipologia, enquanto a segunda apresenta uma maior descaracterização devido às ampliações.
