## ANÁLISE DE MANIFESTAÇÕES PATOLÓGICAS EM EDIFICAÇÕES DA GRANDE FLORIANÓPOLIS A PARTIR DE LAUDOS TÉCNICOS DE INSPEÇÃO PREDIAL

**Resumo:** A análise de 83 laudos (2019-2025) na Grande Florianópolis revela que 91,4% das patologias têm risco médio ou crítico. Trincas são frequentes, mas corrosão e deslocamentos são mais graves, agravados pela maresia. Edifícios com até 5 anos concentram 43,8% das falhas, indicando anomalias precoces de projeto e execução que comprometem a vida útil. Conclui-se que a inspeção predial é vital para a segurança urbana diante da baixa manutenção preventiva e da alta agressividade ambiental.

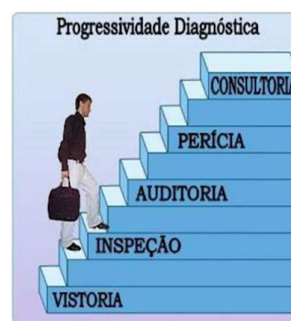
Figura 8. Hierarquia das Ferramentas Diagnósticas.

Assim entende-se que: as constatações são dadas pelas vistorias, as análises pelas inspeções, os atestados pelas auditorias, a apuração das causas é concedida pelas perícias e as prescrições técnicas são dadas pelas consultorias, obedecendo uma hierarquia, conforme pode ser visto na Figura 8 (Gomide, Fagundes Neto e Gullo, 2015).

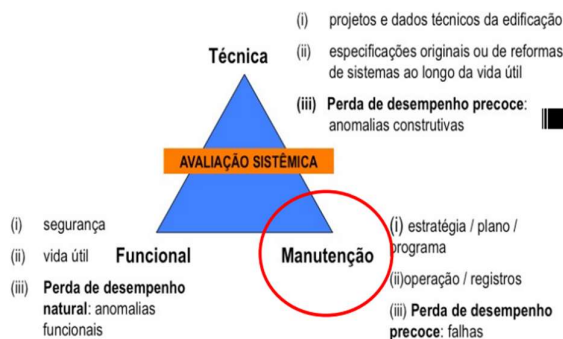
Figura 9. Aspectos Básicos da Inspeção Predial.

A Figura 9 destaca a importância de realizar avaliações ao longo da vida útil da edificação, sempre considerando as técnicas e os requisitos mínimos para que a edificação alcance a longevidade esperada, por meio da funcionalidade e do programa de manutenção.
