## **AVALIAÇÃO DO ESTADO DE CONSERVAÇÃO DO RIACHO MALHADA, JUAZEIRO-BA, UTILIZANDO O APLICATIVO RIOPAR**

**Palavras-chave:** Degradação ambiental; Avaliação Rápida; Riacho urbano; RioPar; Juazeiro-BA.

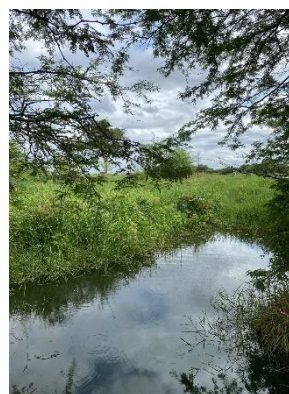
Figura 2. Vista das condições ambientais no ponto P1 do Riacho da Malhada.

Seguindo a ordem amostral, o ponto P1 (Figura 2) totalizou 65 pontos e foi enquadrado como "Alterado". A análise estratificada gerada pelo aplicativo demonstra que a água obteve 35/50 pontos, enquanto as margens somaram 30/60 pontos. Neste segmento inicial, o canal ainda preserva traços positivos: marcou a pontuação máxima (10 pontos) para ausência de resíduos sólidos e materiais em suspensão na água, e 10 pontos para trecho não retificado nas margens. Contudo, percebe-se uma forte poluição por esgoto. Foi registrada no aplicativo a nota zero para a cor da água e zero para ligações diretas de esgoto nas margens. Isso mostra que, mesmo sem lixo visível na paisagem (Figura 2), a falta de saneamento compromete a qualidade da água, causando mau cheiro (nota 5) e prejudicando a vida no riacho.

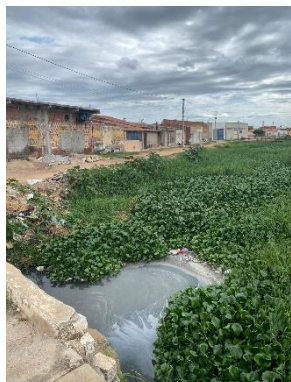
Figura 3. Vista do acúmulo de sujeira e poluição grave no ponto P2 do Riacho da Malhada.

O ponto P2 (Figura 3) apresentou a situação mais crítica, com apenas 30 pontos, sendo o único enquadrado como "Fortemente Impactado". Neste trecho, a qualidade da água obteve nota mínima (0) nos parâmetros Cor, Odor, Resíduos Sólidos e Materiais em Suspensão. A pontuação zerada para cor e odor é um indicativo robusto da presença contínua de matéria orgânica em decomposição e efluentes domésticos não tratados, condição que reduz drasticamente a oxigenação da água e afeta a vida aquática (Souza e Gastaldini, 2014). Adicionalmente, as notas mínimas para resíduos e materiais suspensos refletem a deposição intensa de lixo urbano. Esses detritos, além de funcionarem como potenciais vetores de doenças, elevam a turbidez da água, o que reduz a penetração da luz solar, prejudica a fotossíntese de organismos aquáticos e limita a produção de oxigênio dissolvido, comprometendo severamente a qualidade ecológica do ambiente (Queiroz, 2017).

Nas margens do P2, a degradação é corroborada pelas notas zero em Elementos Externos, Obstruções à Fluidez e Interconexão com Esgoto. Essas estruturas irregulares e obstruções físicas interferem diretamente no fluxo hídrico natural, favorecendo a retenção de sedimentos e entupimentos. Consequentemente, a calha do rio é obstruída, o que eleva drasticamente a probabilidade de inundações locais em épocas de chuvas mais intensas (Holz, 2010).

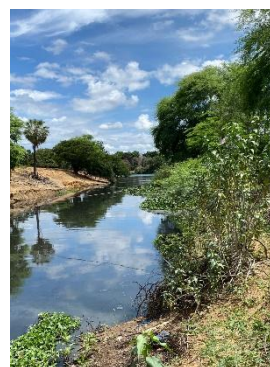
Figura 4. Condições das margens no ponto P3 do Riacho da Malhada.

Por fim, o ponto P3 (Figura 4) somou 60 pontos e o aplicativo o classificou como "Alterado". A leitura detalhada das notas revela que a água obteve 30 pontos (de um total de 50) e as margens também marcaram 30 (de 60 possíveis). Neste trecho, foi notada uma melhora em alguns aspectos: não havia tubulações jogando esgoto direto nas margens (nota 10 neste critério). A água também estava livre de lixo sólido e de sujeira flutuando, recebendo nota 10 em ambos os parâmetros.

No entanto, a água que chega nesse ponto já traz a poluição acumulada das partes anteriores do riacho. Por isso, o avaliador precisou registrar nota zero para a cor e zero para o odor. O fator mais preocupante deste trecho é que o P3 está ligado diretamente com o rio São Francisco. Isso significa que toda essa água com aparência ruim e mau cheiro deságua direto no principal rio da região, espalhando a poluição e prejudicando a qualidade das águas de uma bacia muito maior (Souza e Gastaldini, 2014).

Além da cor e do odor da água, que receberam nota zero na avaliação visual, o maior problema do P3 é o dano à sua estrutura física (Figura 4). No aplicativo, foram registradas notas zero para a forte erosão e para a presença de elementos externos nas margens. Essa erosão provoca o desmoronamento contínuo das encostas para dentro do canal (Castro et al., 2013). Como o P3 está conectado diretamente ao rio São Francisco, grande parte desse solo solto é levada pela correnteza. Isso aumenta o assoreamento do rio principal e serve de alerta: a falta de cuidado com os riachos menores prejudica todo o ecossistema de águas da região.
