## Comparação de Sensores Resistivos de Umidade do Solo em Diferentes Modos de Operação Quanto à Degradação por Corrosão

**Resumo:** Sensores resistivos de umidade do solo são soluções de baixo custo utilizadas com Arduino, mas sofrem corrosão eletroquímica pelo uso contínuo de corrente. Este trabalho compara dois sensores: um com corrente alternada e leituras a cada minuto, e um controle com uma leitura diária. Após sete dias, o sensor CA apresentou degradação severa dos eletrodos e perda de confiabilidade, enquanto o controle permaneceu íntegro, indicando que a frequência de medição é um dos fatores determinantes na corrosão.

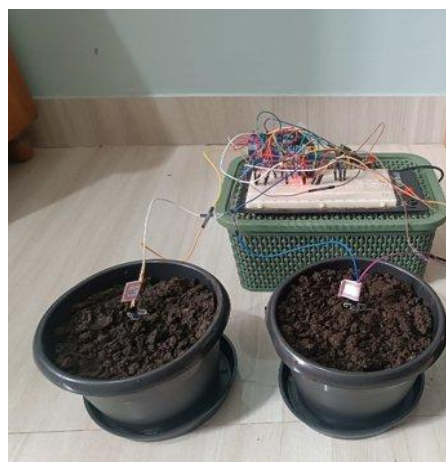
Figura 1. Visão geral do experimento.

O experimento foi realizado em ambiente interno, com dois vasos de planta preenchidos com terra preta como substrato. Cada vaso tinha abertura superior de 15 cm de diâmetro, e o substrato foi preenchido até 9 cm de altura a partir da base interna, medida padronizada entre os dois recipientes para que a profundidade de inserção dos sensores fosse a mesma nos dois casos (Figura 1).

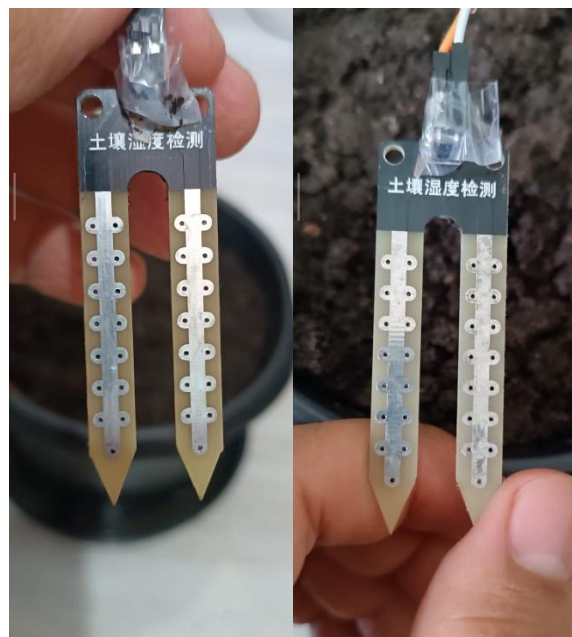
Figura 11. Eletrodos dos sensores CO e CA após primeiro dia de experimento.

As fotografias coletadas diariamente confirmam essa interpretação (Figura 11). Ao final dos sete dias, os eletrodos do sensor CO apresentavam aparência praticamente inalterada, sem sinais visíveis de corrosão, enquanto os eletrodos do sensor CA exibiam degradação excessiva visível, com a alteração de coloração e perda de material na superfície metálica.

A Figura 11 registra o estado dos eletrodos de ambos os sensores ao final do primeiro dia de experimento. O sensor CO, posicionado à esquerda da imagem, apresenta superfície metálica completamente uniforme e sem qualquer alteração visível. O sensor CA, posicionado à direita, já exibe uma pequena

mancha em uma das hastes, possivelmente indicando o início do processo de corrosão eletroquímica decorrente da exposição contínua à corrente elétrica. Ao longo dos sete dias, essa diferença se intensificou progressivamente: o sensor CA apresentou perda de estrutura nas leituras elétricas, com os gráficos deixando de refletir as variações reais de umidade a partir do quinto dia e os valores caindo abruptamente para a faixa de 5 a 45 no sétimo dia, enquanto seus eletrodos exibiam degradação visível generalizada (Figura 12). O sensor CO, em contraste, manteve tanto a integridade visual dos eletrodos quanto valores de leitura ADC coerentes com as condições de umidade do solo, oscilando entre 201 e 467 sem tendência de deriva durante todo o período. Essa trajetória oposta entre os dois sensores, operando no mesmo tipo de substrato, sob o mesmo volume de água e nas mesmas condições ambientais, indica que a frequência de exposição à corrente foi o principal fator responsável pelas diferenças observadas.

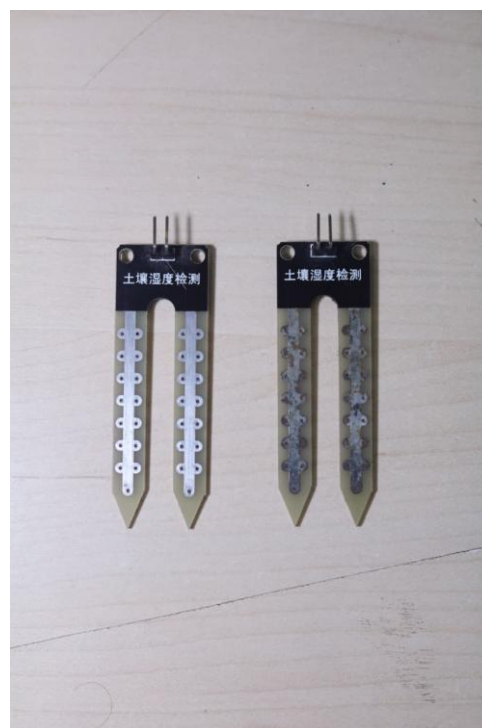
Figura 12. Comparação visual dos eletrodos dos sensores CO e CA após sete dias de experimento.
