## Urbanização e mudanças na morfologia de canais: evidências no igarapé do Mindu — Manaus/AM

Danielson Pereira de Souza<sup>1</sup>

### Urbanization and Changes in Channel Morphology: Evidence from the Mindu Stream — Manaus, Amazonas

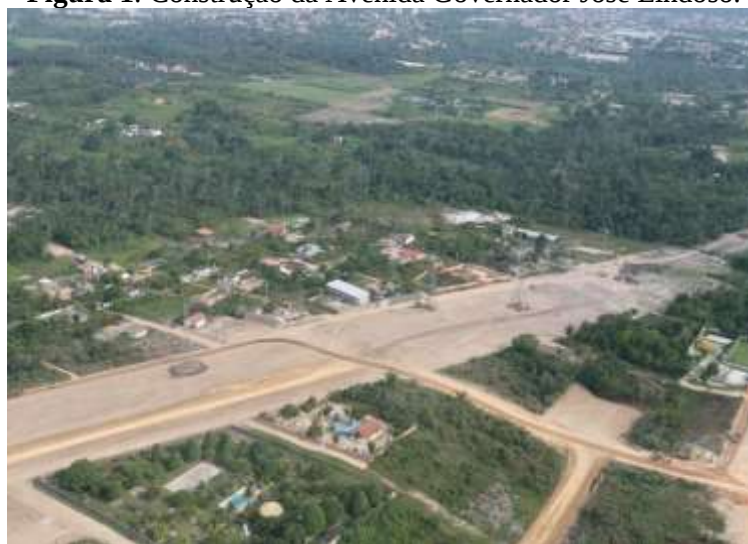
**Figura 1:** Construção da Avenida Governador José Lindoso.

O início das obras da Avenida Governador José Lindoso — Avenida das Torres ocorreu em 2003. Entretanto, devido a entraves junto à Secretaria Municipal de Meio Ambiente (SEMMAS) e ao Instituto de Proteção Ambiental do Amazonas (IPAAM), os trabalhos foram retomados apenas em 2007 (Figura 1).

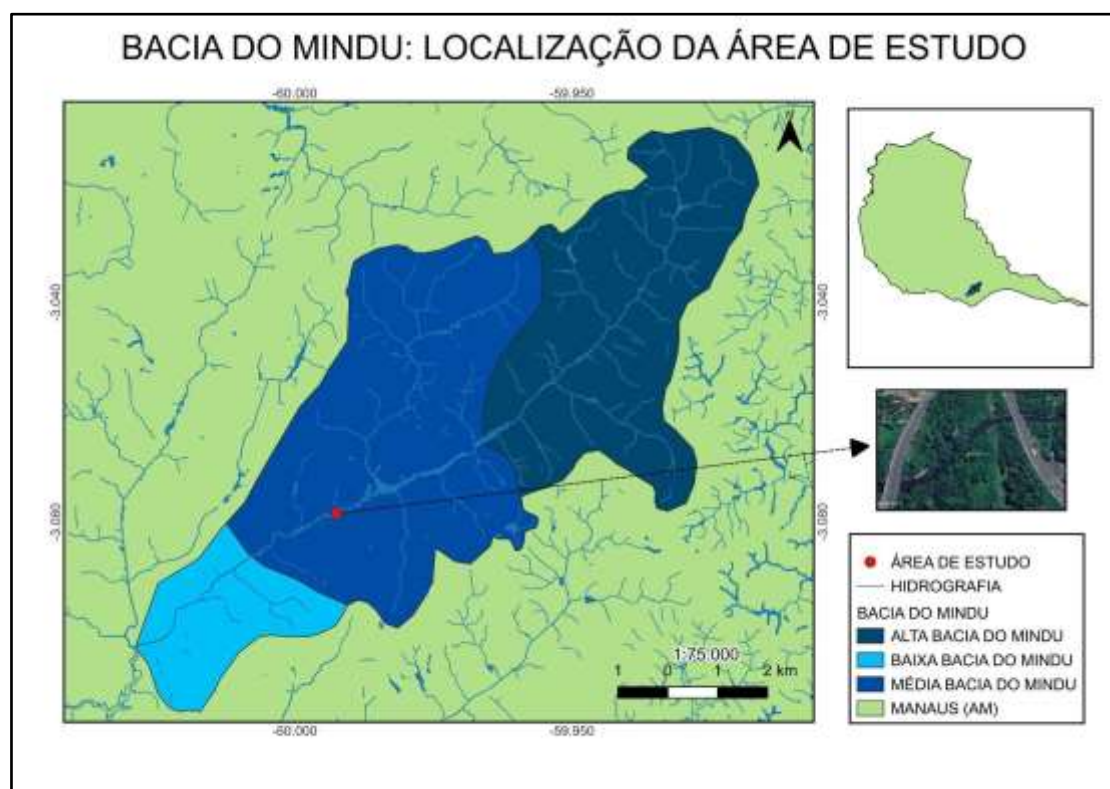
**Figura 3:** Bacia hidrográfica do igarapé do Mindu.

Alves et al. (2016) dividiram a bacia hidrográfica do Mindu em três sub-bacias: Alto Mindu, Médio Mindu e Baixo Mindu. A área de estudo corresponde à sub-bacia do Médio Mindu (Figura 3), que, antes da construção da Avenida Governador José Lindoso, apresentava uma barra sedimentar de meio de canal recoberta por vegetação, configurando uma ilha fluvial. Após a edificação das pontes que interceptam o igarapé, verificaram-se modificações morfológicas significativas.

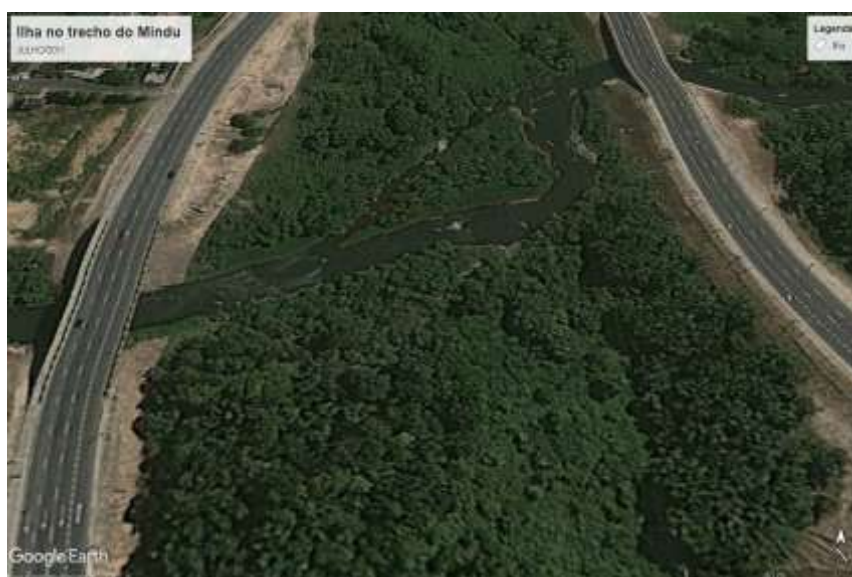
A existência da ilha resulta na divisão do fluxo de água no canal, formando uma bifurcação. À direita, observa-se um trecho mais estreito, associado a maior intensidade de fluxo hídrico; à esquerda, identifica-se um trecho mais largo, caracterizado por menor intensidade de fluxo (Figura 4). Essa configuração torna a margem esquerda mais suscetível à deposição de sedimentos, enquanto a margem direita apresenta maior propensão à erosão (Cunha, 1998).

**Figura 4:** Ilha fluvial no trecho do Igarapé do Mindu cortado pela Avenida Governador José Lindoso.

Conforme as ferramentas presente no aplicativo GE, este elemento morfológico delimita uma área estimada de 2.780 metros quadrados (0,28 hectares) com presença de vegetação de porte menor em grande parte da margem, e algumas árvores de porte maior nas áreas restantes da ilha. É importante destacar que a vegetação é um elemento relevante para a estabilidade da ilha frente a processos erosivos (Doring e Tockner, 2009).

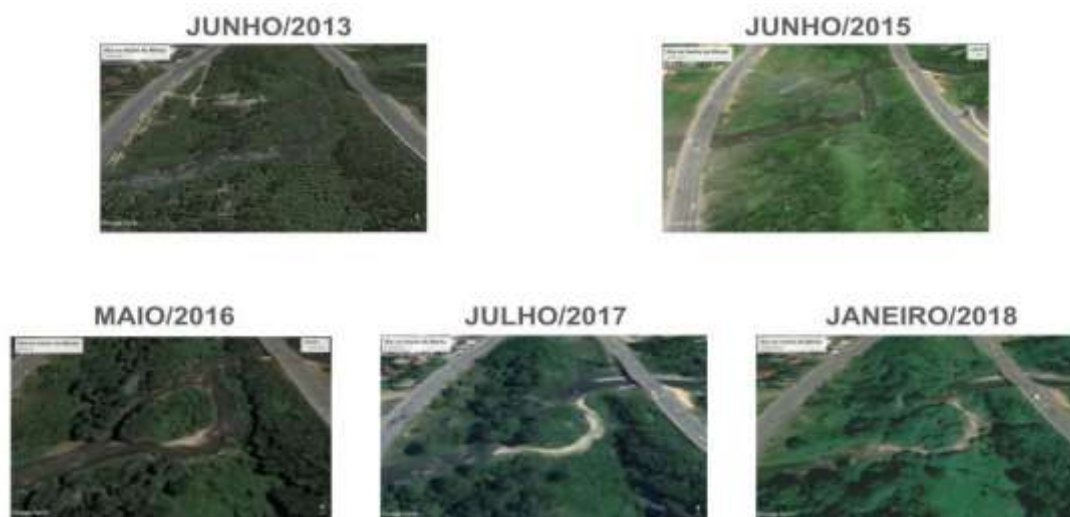
Considerando as imagens disponíveis de 2013 e 2015 (uma vez que não há registros para 2012 e, em 2014, as imagens apresentam baixa qualidade), verificam-se poucas alterações morfológicas no trecho. Em 2016, observa-se a formação de um pequeno depósito sedimentar à esquerda da ilha, que em 2017 conectou-se à margem esquerda do igarapé, formando uma barra de acreção lateral. Mesmo ocorrendo essa conexão, nas imagens de 2017 e 2018 (Figura 5), a presença de pequenos fluxos de água sobre o depósito sedimentar ainda pode ser identificada.

**Figura 5:** A evolução da morfogênese associada aos depósitos de canal no igarapé do Mindu pode ser observada na série histórica de imagens referentes à área de implantação da Avenida Governador José Lindoso, entre 2013 e 2018.

A rápida alteração na morfologia do canal, desde a formação do depósito sedimentar até sua integração à margem esquerda do igarapé (2016–2018), evidencia a influência da interferência antrópica, sobretudo pela construção das duas pontes. Conforme Gamaro, Maldonado e Castro (2013), os pilares das pontes atuam como barreiras, reduzindo o fluxo a montante e intensificando-o a jusante, modificando a dinâmica hidráulica local. No trecho analisado, essa condição, somada às diferentes larguras da bifurcação formada pela ilha, acelerou o processo de sedimentação à esquerda, promovendo a integração da ínsula fluvial à margem em curto intervalo temporal (2016–2019).

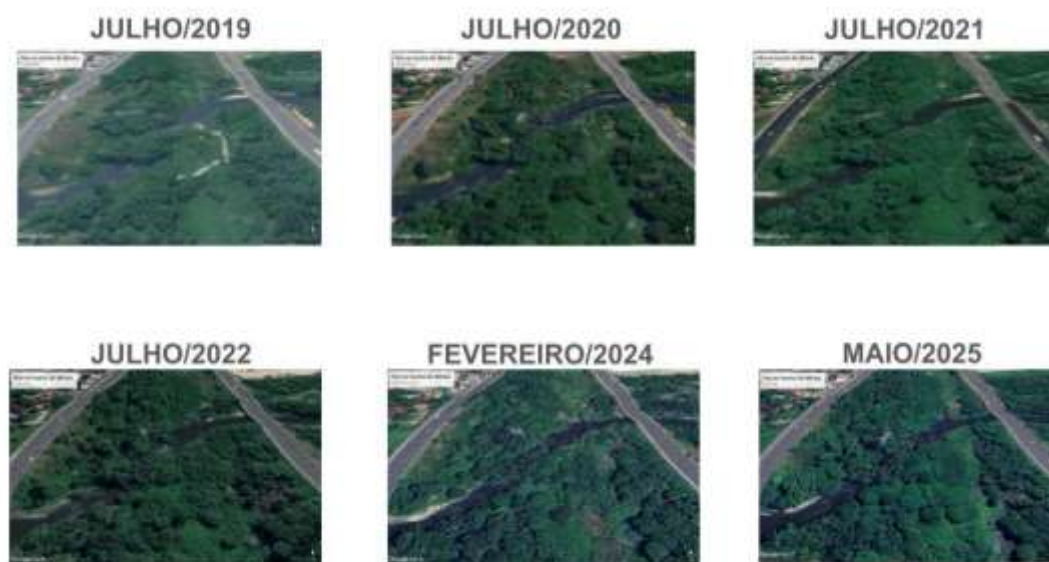
Em 2019, com base nas imagens do Google Earth Pro, o depósito sedimentar não apresentou fluxo de água, o que favoreceu o crescimento da vegetação na área. Entre 2020 e 2025, observa-se a expansão da cobertura vegetal sobre o depósito, resultando na integração da ilha e do depósito sedimentar à margem esquerda do canal do Mindu (Figura 6).

**Figura 6:** Continuidade da morfogênese na série histórica de imagens do trecho do Mindu cortado pela Av. Governador José Lindoso (2019 — 2025).

Os processos de sedimentação tendem a ocorrer em situações de diminuição da vazão e da velocidade do fluxo hídrico. No caso do Mindu, o surgimento do depósito sedimentar na margem esquerda da ilha após a construção da avenida resulta da combinação entre fatores naturais e antrópicos: as diferentes larguras da bifurcação formada pela ilha e a redução da velocidade do fluxo entre as duas pontes, decorrente do efeito de barramento provocado pelos pilares.

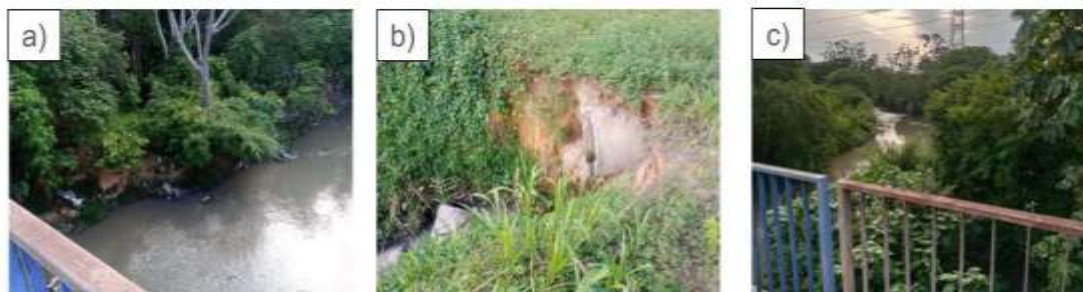
Além das mudanças morfológicas, observações de campo revelaram elevado nível de degradação ambiental, com presença de resíduos sólidos no curso d’água e lançamento de efluentes domésticos por meio de esgotamento sanitário na margem direita, drenando diretamente para um afluente do Mindu e comprometendo a qualidade da água do canal principal (Figuras 7a e 7b). Apesar desse cenário, verificou-se a manutenção de trechos de mata ciliar, favorecida pela implantação do Corredor Ecológico Urbano do Mindu, área de aproximadamente 198 hectares situada entre as zonas Centro-Sul, Leste e Norte de Manaus (Figura 7c).

**Figura 7:** a) Resíduos sólidos no curso d'água; b) Esgotamento sanitário no afluente do Mindu; c) Mata ciliar do igarapé do Mindu.
