## Visita técnica ao Parque Municipal do Mindu: Um relato de experiência sobre os impactos da Urbanização em uma Unidade de Conservação no contexto urbano

### Technical Visit to Mindu Municipal Park: An account of the impacts of urbanization on a protected area within an urban setting

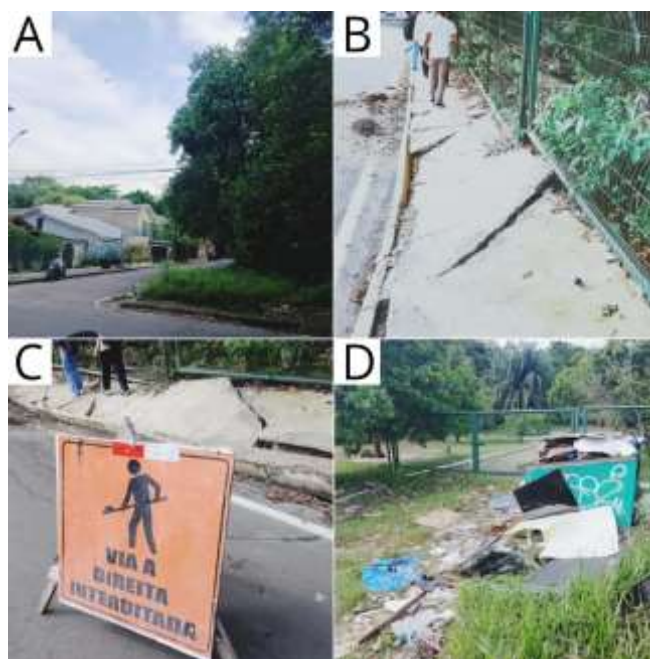
**Figura 1** - Área externa do Parque.

Através da experiência, foi possível identificar como a proximidade favorece a ocorrência do efeito de borda, processo que altera as condições naturais das extremidades da floresta e interfere diretamente na dinâmica do ecossistema. Além disso, se tornou ainda mais evidente ao observar como o igarapé chega ao parque com bastante degradação em seu leito, carregando resíduos sólidos, esgoto doméstico, espuma e mau cheiro que tornam a água esverdeada, evidenciando contaminação causada pelas atividades humanas ao longo do seu percurso urbano, o que compromete diretamente a biodiversidade do parque. Com isso, esta atividade possibilitou constatar que a realidade observada a respeito da degradação ambiental no canal do igarapé do Mindu vai além dos limites estabelecidos para o parque, como mostra na (Figura 1), evidenciando como as influências externas alteram as condições para a conservação da área.

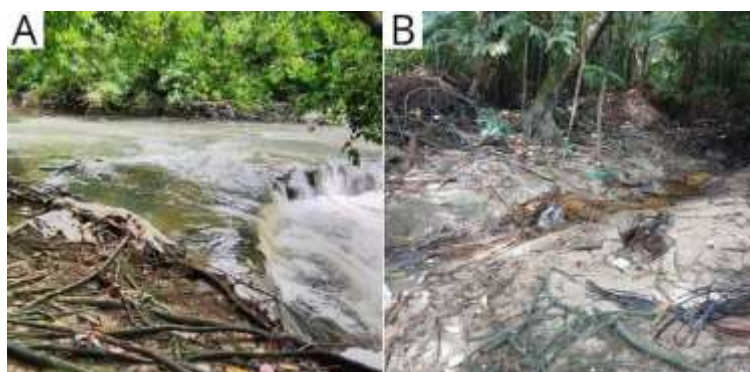
Figura 2 - Margens do Igarapé do Mindu.

Desde o início da visita ao parque, foi observado um cenário de degradação ambiental incompatível com os objetivos de conservação de uma Unidade de Conservação de Proteção Integral. Na zona ripária do Igarapé do Mindu, foi verificado a redução significativa da cobertura vegetal nativa, sendo parcial em alguns trechos e quase inexistente em outros. Essa condição faz com que o solo fique exposto à ação direta das chuvas e ao fluxo da água, favorecendo processos erosivos e comprometendo a estabilidade das margens.

Durante a visita de campo, os processos erosivos constituíram os impactos mais evidentes ao longo das margens do igarapé, revelando um intenso processo de degradação ambiental, sendo esses trechos resultantes do desequilíbrio hidrológico e ecológico da área, agravado pela retirada da cobertura vegetal ciliar, que compromete a estabilidade das margens e favorece o transporte de sedimentos para o curso d'água. Observamos que este cenário se dá pelo avanço da urbanização a montante, que altera a dinâmica natural da drenagem, aumenta o escoamento superficial e potencializa os processos erosivos, o que reflete diretamente na qualidade ambiental do igarapé.

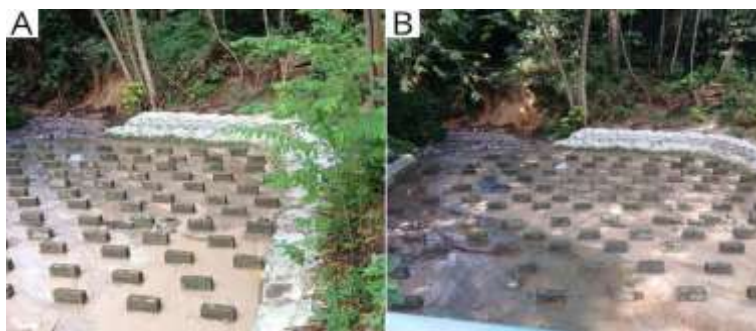
**Figura 3 - Barragens de contenção**

Ao observarmos a área externa do parque, foi possível identificar a presença de estruturas de contenção do tipo enrocamento, como mostra na (Figura 3), onde são colocadas com o objetivo de minimizar os impactos dos processos erosivos nas margens do igarapé, ou seja, esta técnica consiste na disposição blocos de concretos que atuam dissipando a energia do fluxo da água, reduzindo sua capacidade de erosão e contribuindo para a estabilização das margens. Apesar do enrocamento ajudar a controlar a erosão, por outro lado mostra a fragilidade do ambiente frente à ação humana, sendo uma medida corretiva que trata só os efeitos da degradação, e a estabilização das margens por meio de obras de engenharia não substitui a necessidade de ações integradas de recuperação ambiental e planejamento urbano, que são indispensáveis para restabelecer o equilíbrio hidrológico e ecológico da área.
