## **AVALIAÇÃO DE ROLAMENTOS EM DIFERENTES CONDIÇÕES DE ARMAZENAMENTO ATRAVÉS DA ANÁLISE DE GRAXA**

## **EVALUATION OF BEARINGS IN DIFFERENT STORAGE CONDITIONS THROUGH THE GREASE ANALYSIS**

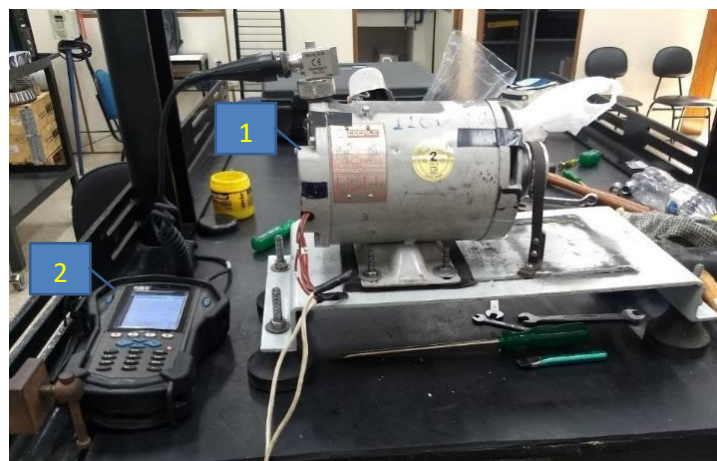
**FIGURA 1.** Bancada de testes onde foram testados os rolamentos. Fonte: Autor (2019).

Neste trabalho, foram utilizados cinco pares de rolamentos 6202 e 6203 de diferentes marcas e um motor Eberle bifásico 1/3 CV montado em uma bancada de testes, Figura 1. Os rolamentos foram adquiridos de diferentes fornecedores e de diferentes cidades.

Os rolamentos foram montados no motor bifásico Eberle 1/3 CV [1]. Para simular a carga foi montado na extremidade do eixo do motor elétrico uma polia envolvida por uma correia e fixada na base da bancada de testes. Todos os testes foram realizados com carga através do monitoramento da corrente nominal do motor. Para garantir a repetibilidade dos testes com a mesma carga utilizou-se um multímetro digital. As análises de graxa foram realizadas no "Kit de análise de graxas TKGT 1", Figura 2.

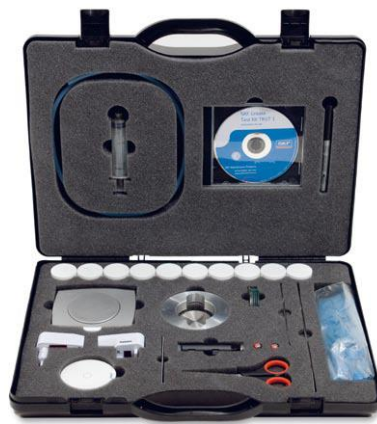
FIGURA 2. Equipamento de Análise de Graxa TKGT 1 - SKF. Fonte: Autor (2019).

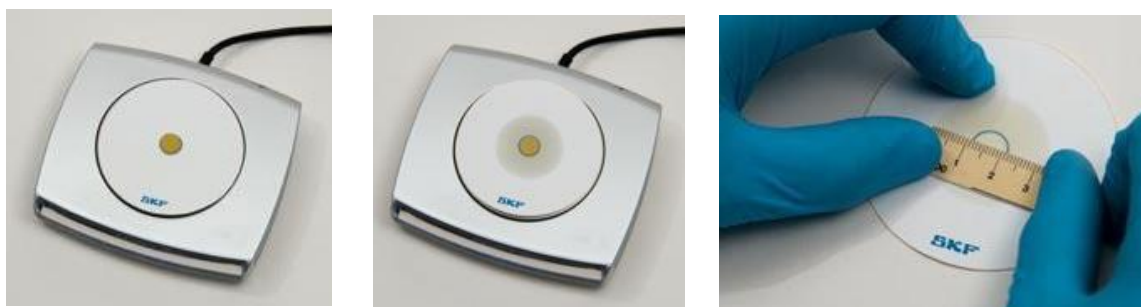
FIGURA 5. Características de mudança no óleo. Fonte: SKF (2011).

O Teste de Sangria do Óleo consiste em colocar uma quantidade fixa de graxa no papel mata-borrão e deixar aquecer por duas horas. Nesse tempo o óleo da graxa será liberado, criando uma mancha de óleo no papel, conforme mostrado na Figura 5.

Para avaliar as mudanças nas propriedades de sangramento mede-se o diâmetro da mancha formada, geralmente é uma elipse, efetua-se o cálculo da área sangrada e compara com os resultados obtidos com a área da amostra não usada.

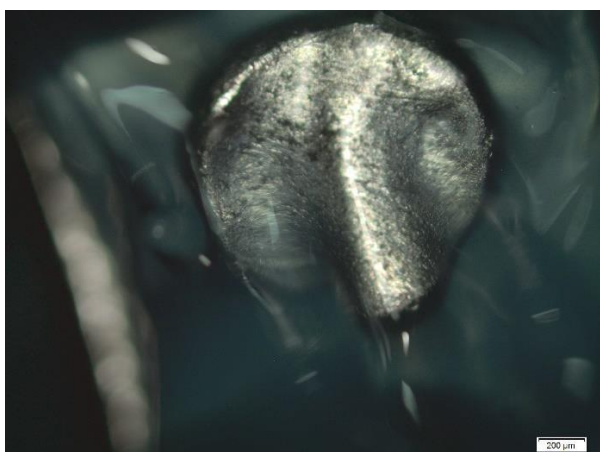
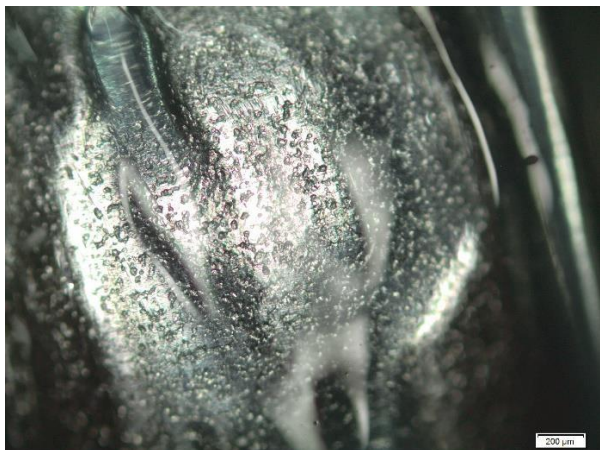
Nas Figuras 6 a 25 tem-se as condições da graxa dos rolamentos após a realização dos testes. Essas imagens foram fotografadas no Microscópio do Laboratório de Microscopia da UFSJ. Todas as fotos são de autoria da pesquisadora.

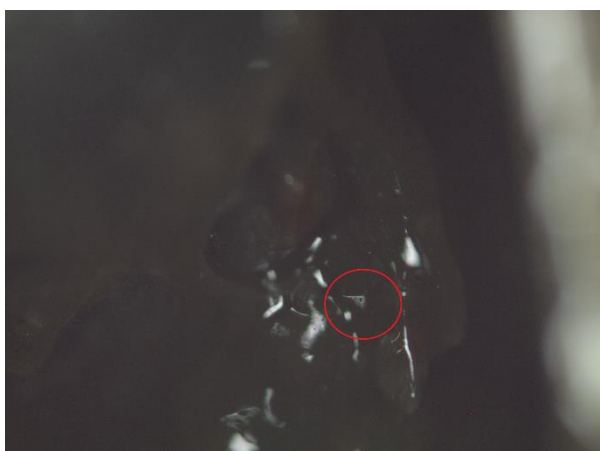
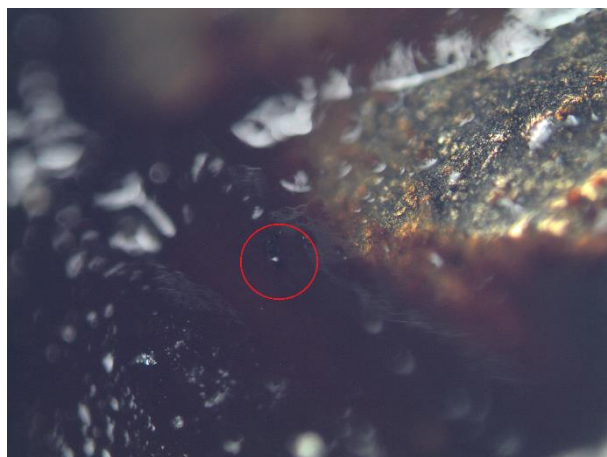
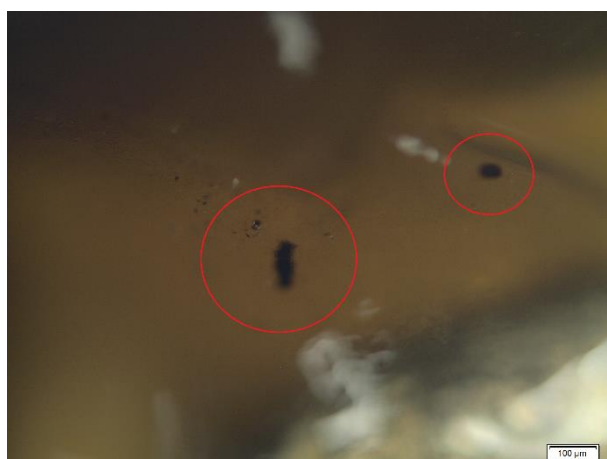
De acordo a análise das imagens do teste de contaminação da graxa, pode-se perceber que os rolamentos das marcas **D** e **E** possuem partículas na graxa, circulados em vermelho, logo estavam contaminados, provavelmente com poeira ou desgaste do material do rolamento.

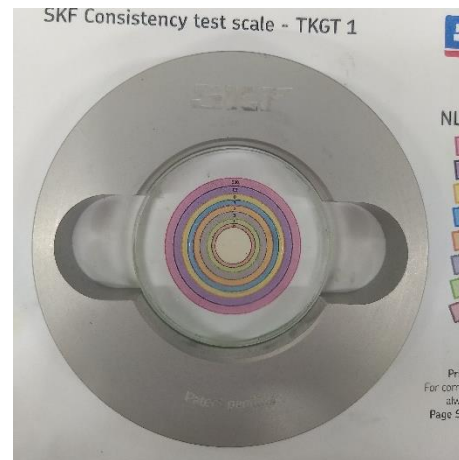
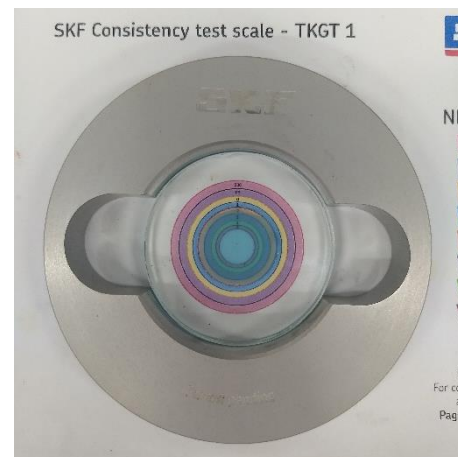
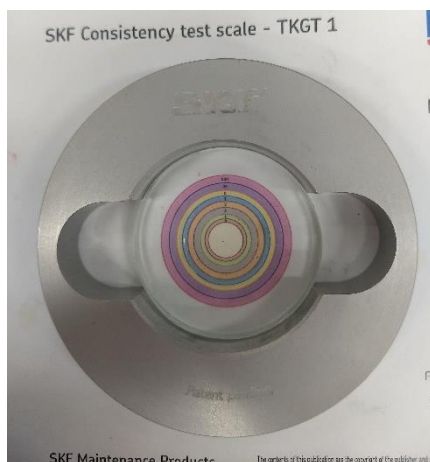
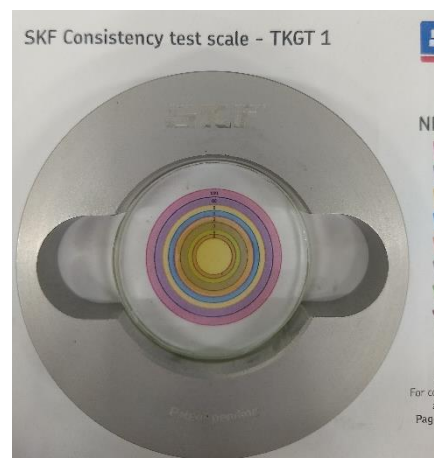
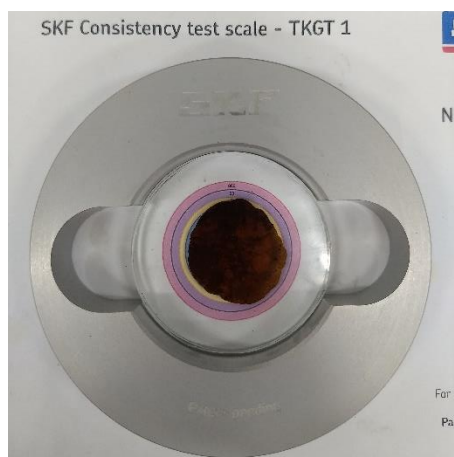
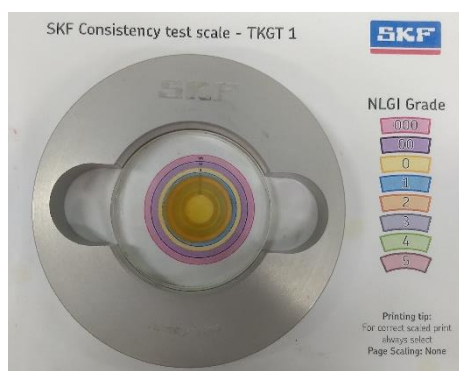
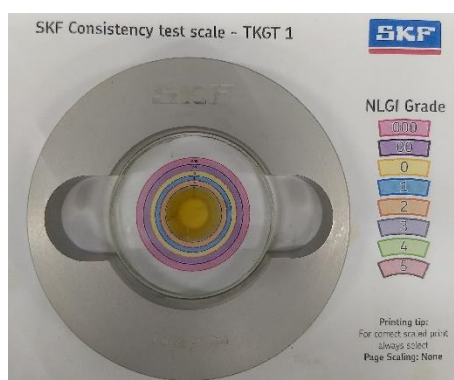
Os resultados acima foram obtidos a partir do processo do teste de Consistência da graxa, com ele obtive os dados da Tabela 2, usados para analisar o tipo de graxa dos rolamentos.

Segundo Stachowiak e Batchelor (2014), a consistência da graxa deve ser suficiente para manter a sua massa uniforme sobre a superfície dos equipamentos nas determinadas condições de trabalho. Na Tabela 2 tem-se a classificação dos rolamentos analisados obtida através do teste de consistência.

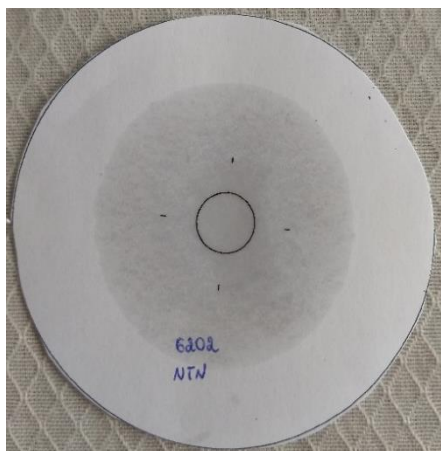
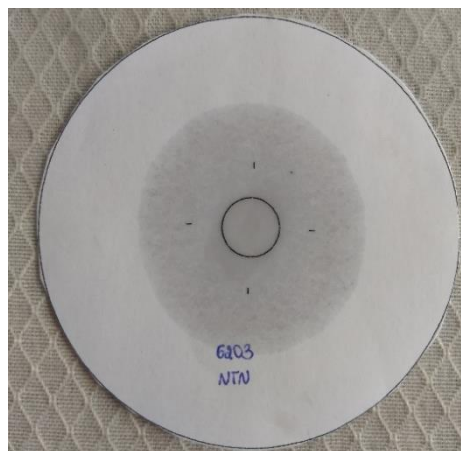
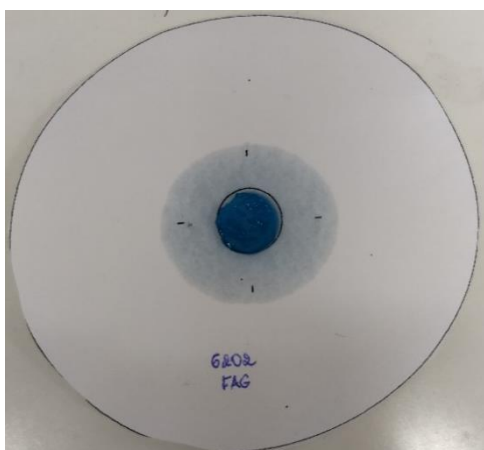
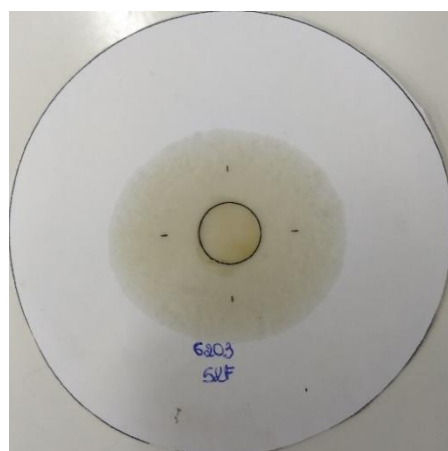
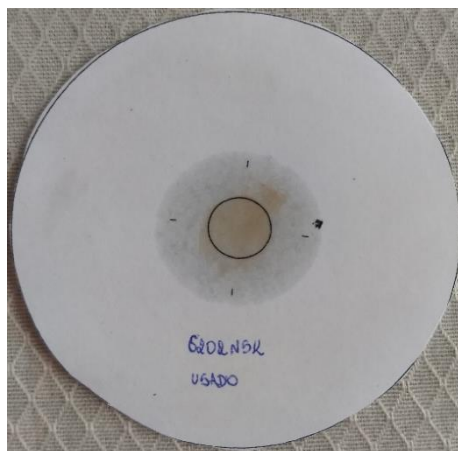
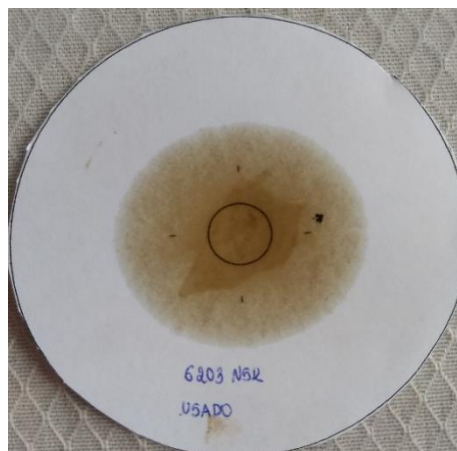
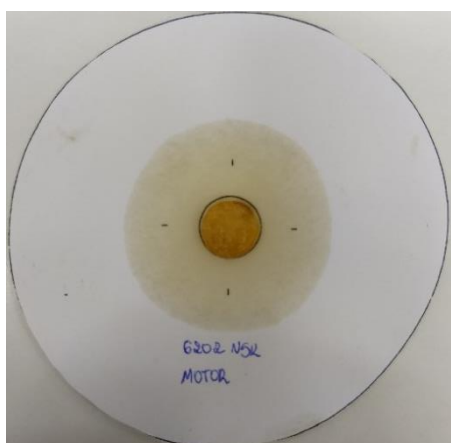
Como não seria possível retirar a graxa do rolamento antes de realizar o teste nele montado no motor, não foi possível ter o valor de sangria da graxa nova usada no rolamento, por isso comparei com um valor ideal, já que não seria viável a realização da comparação retirando as graxas do próprio rolamento. O teste foi realizado apenas com as graxas retirados dos rolamentos após serem testados no motor.

Os resultados obtidos por meio do teste de sangria encontram-se na Tabela 3.

A partir dos diâmetros encontrados na Tabela 3, foi possível calcular o diâmetro médio das amostras dos rolamentos, a área de superfície de sangria e a porcentagem de diferença entre a área sangrada da amostra referencial e da amostra modificada. Esses resultados estão na Tabela 4. Como o resultado obtido foi negativo, conclui-se que o sangramento é então reduzido.
