CARACTERIZAÇÃO QUÍMICA E MECÂNICA DE UM TRILHO FERROVIÁRIO DE AÇO PERLÍTICO SOLDADO POR CENTELHAMENTO

Resumo: O trilho ferroviário é um componente essencial para a via permanente. Neste trabalho foi analisado um trilho que apresentou o defeito de canoamento em uma junta soldada por centelhamento. O objetivo desse trabalho foi realizar a análise de composição química e os ensaios de dureza e microdureza na junta soldada. A composição química apresentou-se de acordo com a literatura e normas técnicas, a dureza e microdureza da junta soldada apresentaram diminuição acentuada, tornando seu emprego inviável.

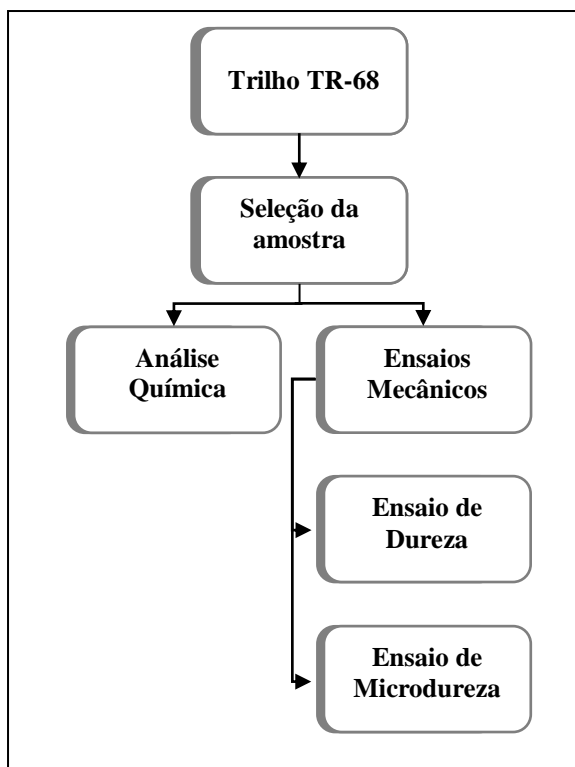
Figura 1. Fluxograma com as atividades experimentais.

O fluxograma mostrado na Figura 1 apresenta o planejamento experimental utilizado neste trabalho.

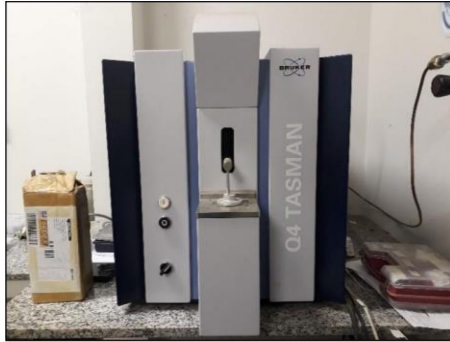
Figura 6. Espectrômetro de emissão óptica.

A análise química foi efetuada via espectrômetro de emissão óptica da marca Bruker e do modelo Q4 Tasman, conforme mostra a Figura 6. Efetuou-se as análises na amostra da região do bolete, obteve-se um perfil longitudinal nas regiões do metal de base (MB), zona termicamente afetada (ZTA) e linha central (LC).

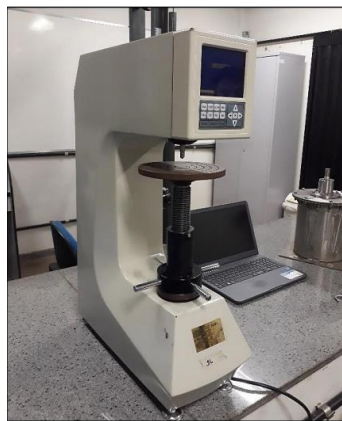
Figura 8. Durômetro Rockwell.

Seguindo a norma ABNT NBR ISO 6508-1 (2019) o ensaio de dureza Rockwell foi realizado para aferição de dureza por região, utilizou-se o durômetro Rockwell, modelo 200HRS-150, mostrado na Figura 8.

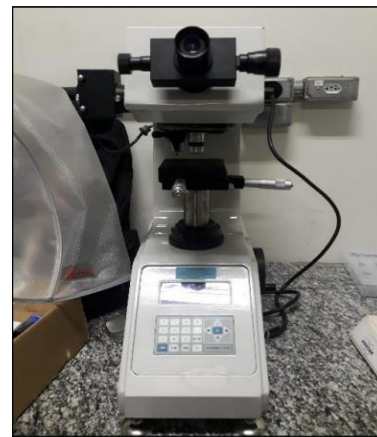
Figura 10. Microdurômetro.

Para obter o perfil de microdureza da solda foi utilizado um microdurômetro da marca Microtest de dureza Vickers com penetrador de diamante, mostrado na Figura 10, utilizou-se a carga de 200 gf por um tempo de 13 s, o espaçamento entre as indentações foi de 3,5 mm.

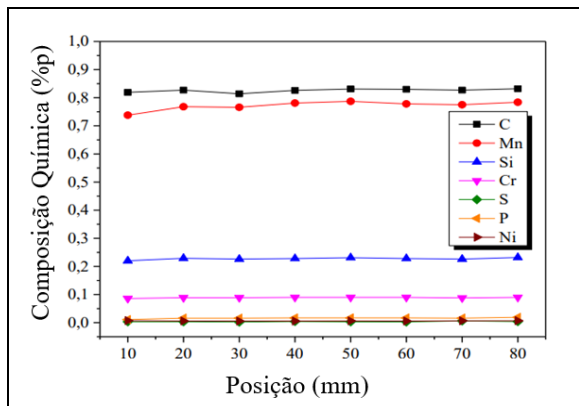
Figura 12. Distribuição da composição química da junta soldada.

O gráfico mostrado na Figura 12 apresenta a composição química da junta soldada por centelhamento, observou-se que não houve dispersão de elementos analisados ao longo das posições, mantiveram-se em perfil constante.

A Tabela 1 mostra a composição química geral da secção da junta soldada e o desvio padrão, onde nota-se que a variação foi pouco significativa.

A amostra com o defeito de canoamento não apresentou variação significativa dos elementos analisados, ambos os trilhos unidos estão nas mesmas faixas de composição química, o que pode ser evidência de serem do mesmo fabricante. A análise química apresentou-se de acordo com a norma ASTM A1-00 (2018).

A junta soldada por centelhamento apresentou alterações pouco significativas na dispersão dos elementos de liga do trilho, confirmou-se através da composição química de 0,82 %p C que se trata de um aço hipereutetóide, apresentando-se em conformidade com a literatura.

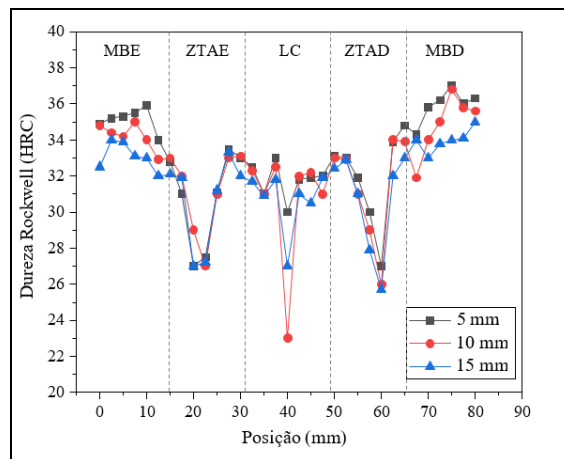
Figura 13. Perfil de dureza (HRC).

A análise da dureza da junta soldada cortada longitudinalmente, apresentou notáveis modificações, tendo em vista as alterações térmicas no processo de soldagem, que afetam as estruturas do material de base unido.

Vários trabalhos (ROSA, 2008; SILVA, 2017; PORCARO et al., 2017; NISHIKAWA, 2018; MIRANDA, 2020) mostram que a dureza é reduzida na região da zona termicamente afetada (ZTA), observa-se no gráfico apresentado na Figura 13 a

diminuição acentuada de dureza, ocorrendo na ZTA Direita (ZTAD) e ZTA Esquerda (ZTAE), onde esse formato de gráfico é denominado como “dente de vampiro”, na região da Linha Central (LC) se notou o menor valor de dureza com destaque para a profundidade de 10 mm.

Por meio do ensaio de dureza Rockwell na junta soldada cortada longitudinalmente, notou-se alterações significativas, com destaque para a zona termicamente afetada (ZTA) e para a linha central (LC), onde observou-se os menores valores de dureza.

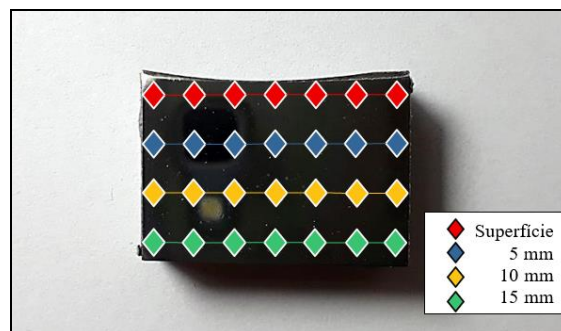
Figura 14. - Marcações do ensaio de microdureza na LC.

A Figura 14 apresenta as linhas de indentações realizadas no ensaio de microdureza na região da linha central (LC), com a profundidade em relação a superfície do boleto de 5, 10 e 15 mm.

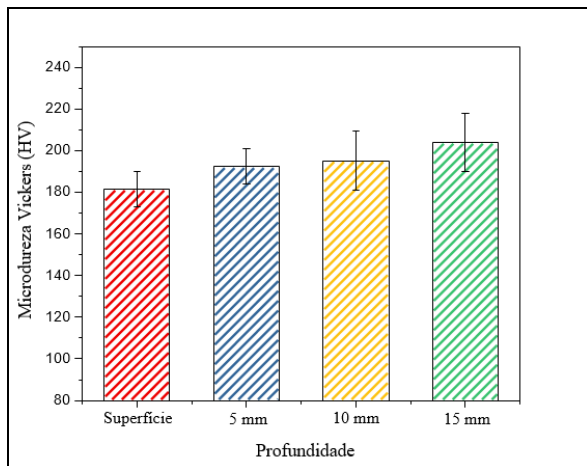
Figura 15. Perfil de microdureza Vickers (HV).

A Figura 15 mostra o perfil de microdureza Vickers na LC do cordão de solda, o resultado apresentou uma diminuição acentuada da microdureza nesta região, onde ocorreu o defeito de canoamento.

Percebe-se que os valores de microdureza Vickers aumentam conforme a profundidade da amostra, juntamente com o desvio padrão.

Quando comparado com a literatura (PORCARO et al., 2017; DANIEL, 2021). Os valores de microdureza obtidos na amostra analisada são insuficientes para a aplicação do trilho ferroviário em serviço, visto que a diminuição excessiva de microdureza e de resistência podem estar associadas a defeitos como o defeito de canoamento.

O perfil de microdureza Vickers da linha central (LC) do cordão de solda, apresentou uma diminuição excessiva em comparação com a literatura, sendo valores insuficientes para a aplicação do trilho ferroviário em serviço.
