## **A LENTIDÃO DA MEMÓRIA E A RAPIDEZ DO FOGO: incêndios em edificações localizadas nas Áreas De Proteção do Ambiente Cultural (APAC) da Área Central do Rio de Janeiro**

**LIMA CARLOS, CLAUDIO A.**

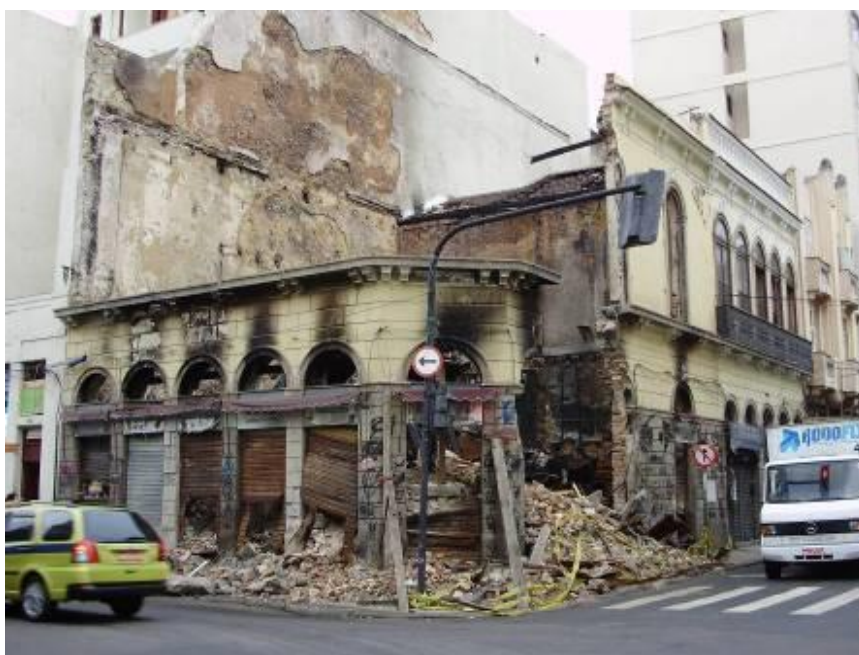
Figura 3. Ruínas resultantes de incêndio em sobrado localizado na Rua República do Líbano, esquina com Rua da Constituição. APAC do Corredor Cultural. Fonte: Autor, 2013
