## **AValiação DOS RISCOS À SEGURANÇA E SAÚDE DOS TRABALHADORES INFORMAIS EM CANTEIROS DE OBRAS NO MUNICÍPIO DE JABOTICABAL/SP**

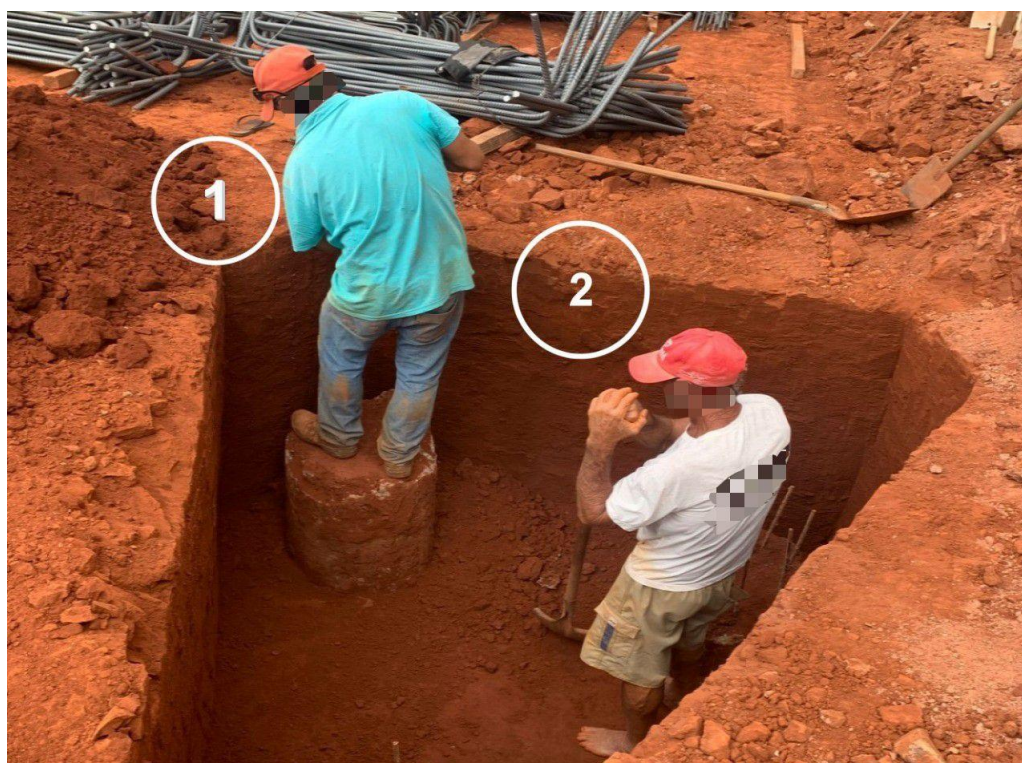
Figura 2 - Trabalhador no canteiro de obras no Centro

Na Figura 2 é possível identificar que não há a utilização de nenhum tipo de equipamento de segurança como capacetes, óculos e luvas contra a queda de materiais, poeira e objetos perfurantes. Além disso um dos trabalhadores não faz o uso de roupas adequadas para o trabalho realizado.

Segundo a NR 6 é necessário o uso de roupas compridas que protejam o tronco contra agentes térmicos e objetos perfurantes (BRASIL, 2022).

Em relação aos equipamentos e materiais espalhados ao redor do canteiro a NR 18 orienta que o ambiente de trabalho deve ser mantido limpo, organizado, sem impedimentos nos locais de passagem e os materiais utilizados devem ser estocados de maneira que não atrapalhe a circulação de pessoas e não cause acidentes (BRASIL, 2021).

De acordo com a NR 3, se o relatório técnico do Auditor Fiscal do Trabalho constar grave e iminente risco para o trabalhador, poderá embargar a obra, indicando as providências que deverão ser adotadas para prevenção de acidentes e doenças graves do trabalho (BRASIL, 2019).

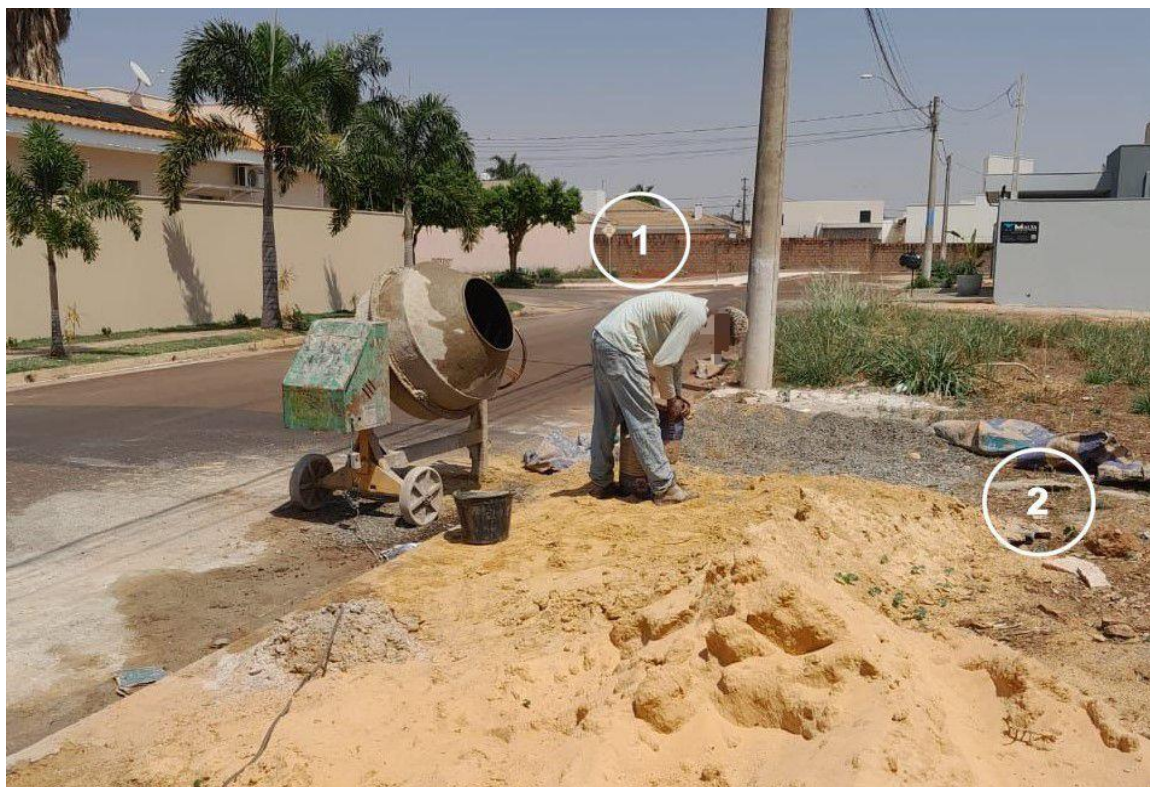
Figura 3 - Trabalhador no canteiro de obras do bairro Barcelona

No terceiro canteiro de obra, localizado em um bairro residencial, também foi identificado a ausência de equipamentos de proteção individual entre os trabalhadores. No local trabalhavam cinco pessoas, sem nenhum responsável técnico pela obra (Figura 3).

A Norma Regulamentadora 17 orienta os trabalhadores em relação à postura desenvolvida no trabalho: o carregamento de materiais não pode ultrapassar cargas que prejudiquem a segurança e a saúde do profissional e atividades que exijam posturas nocivas ou uso excessivo de forças muscular devem existir pausas ou alternância de atividades, de modo que variem a postura e a força utilizada (BRASIL, 2021).
