XVI Encontro de Recursos Hídricos em Sergipe

Análise da ligação de galerias pluviais em canal de drenagem do bairro Aruana, Aracaju/SE

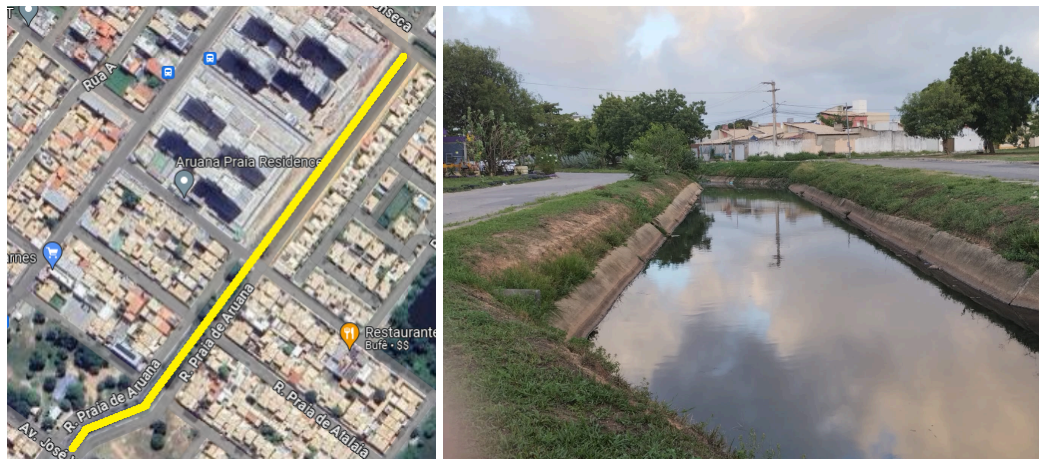
Figura 1 - Trecho de canal analisado

Para realização dessa pesquisa foi escolhido um trecho de um canal de drenagem urbana (Figura 1) localizado na rua Praia de Aruana, bairro Aruana, cidade de Aracaju – SE, com aproximadamente 430 m de extensão. O trecho analisado fica entre a avenida José Vicente de Almeida e a rua Adalberto Fonseca, sendo de concreto simples e com seção trapezoidal.

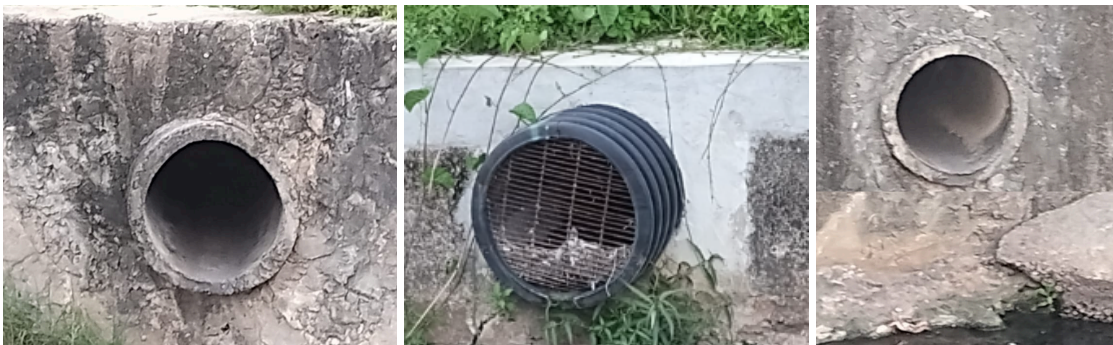
Figura 3 - Exemplos de ligações classificadas como bem conservadas.

Foram classificadas como conservadas aquelas ligações em que, tanto a galeria como a região do canal onde ocorre a ligação, não apresentaram nenhuma patologia (trinca, erosão, etc) significativa. A Figura 3, exemplifica essas ligações.

Vale salientar que, das 6 ligações classificadas como conservadas, 3 são galerias (tubulações) de PEAD executadas recentemente, para drenar a água de chuva de um condomínio residencial que margeia o canal, tendo sido construído recentemente; e duas ligações que estão conectadas nas alas de um bueiro, no trecho onde o canal cruza a avenida José Vicente de Almeida, conforme Figura 4.

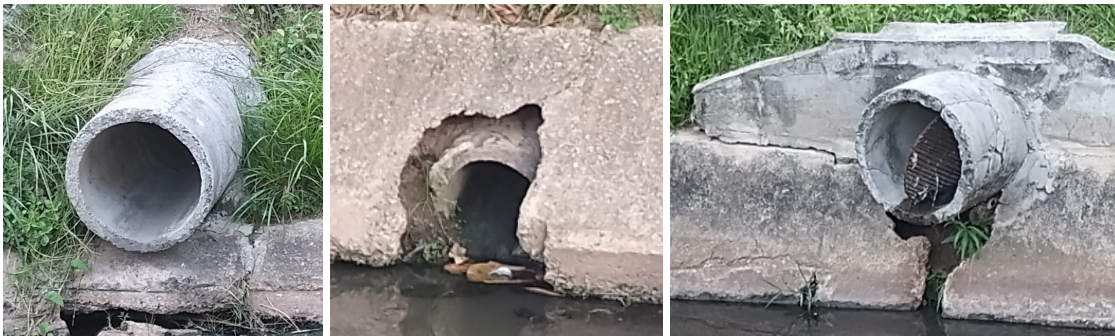
Figura 5 - Exemplos de ligações classificadas como parcialmente degradadas.

Foram classificadas como parcialmente degradadas aquelas ligações em que, a galeria e/ou o canal apresentaram alguma patologia (trinca, erosão, etc) em estágio inicial ou avançado, mas que ainda não impacta significativamente a eficiência do sistema. A Figura 5 exemplifica essas ligações.

Foram observadas duas formas de ligação: primeiro a galeria se conecta à parede lateral do canal, e segundo, a galeria se apoia na parte superior dessa parede. A patologia mais recorrente foi a quebra da parede do canal nos pontos onde a galeria se apoia na parede, gerando uma carga concentrada, que é intensificada pela erosão e carreamento do solo no entorno da tubulação. Recomenda-se nesse caso, a criação de uma estrutura de ancoragem que distribua essa carga.

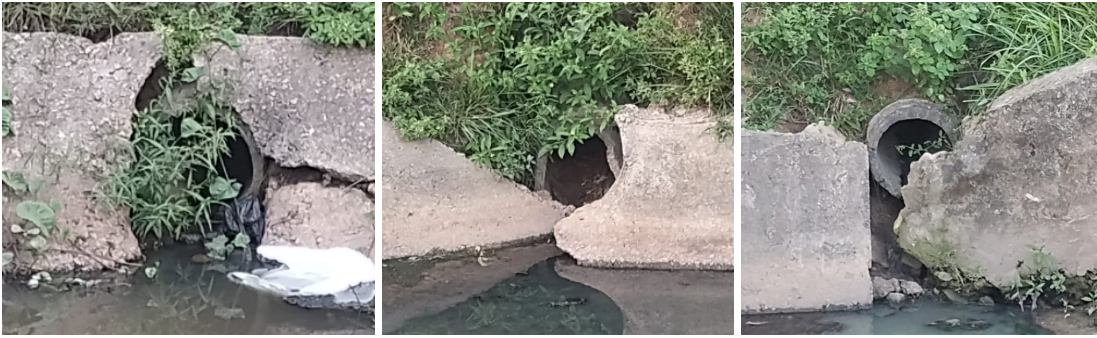
Figura 6 - Exemplos de ligações classificadas como totalmente degradadas.

Foram classificadas como totalmente degradadas aquelas ligações em que, a galeria e/ou o canal apresentaram alguma patologia (trinca, erosão, etc) em estágio avançado, impactando negativamente no funcionamento ou eficiência do sistema. A Figura 6 exemplifica essas ligações.

Essas ligações representam as patologias que surgiram, não foram tratadas, e evoluíram até a quebra do tubo e/ou parede do canal. Segundo Vieira *et al* (2021) essa patologia é muito característica naquelas situações em constrói-se o canal, e depois, executa-se as galerias pluviais, sendo necessário quebrar a lateral do canal para executar a junção desses dois dispositivos, trazendo consigo outros problemas, como a infiltração da água no espaço entre a galeria e o canal, e o risco de carreamento do solo por esse espaço, agravando a patologia com o passar do tempo.

- a) A maioria das ligações, apresenta degradação em um nível elevado, já comprometendo o funcionamento do sistema de drenagem na região,
- b) A necessidade de intervenção é urgente nas ligações degradadas (parcial ou totalmente) pois estas afetam o bom funcionamento da estrutura, e como o passar do tempo, evoluem, chegando a níveis de extensão cada vez maiores,
- c) Sendo o custo de reparo de patologias em estágio avançado, muito mais caro, a solução mais viável financeiramente é a realização de manutenções periódicas, e correção das patologias e suas causas ainda no estágio inicial,
- d) O elevado número de ligações degradadas, algumas em estágio avançado implica em falhas ou falta de manutenção do canal,
- e) É necessário rever os procedimentos executivos dessas estruturas, para evitar situações que contribuam para uma degradação mais rápida da estrutura.

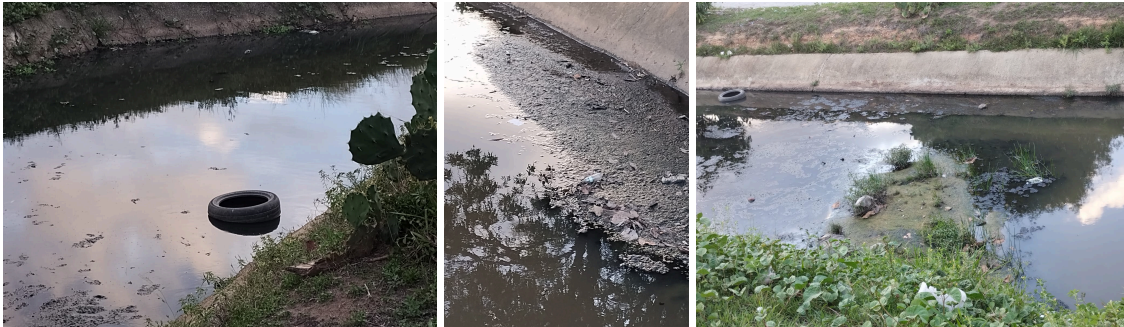
Figura 7 - Resíduos sólidos e esgotos dentro do canal

Outras situações verificadas durante a visita (Figura 7) e que agravam a situação, foram a ligação clandestina de esgoto - caracterizada pela cor e odor forte - e a presença de resíduos (solo e resíduos urbanos) dentro do canal.

Para Aguiar e Baptista (2011) os resíduos jogados dentro do canal intensificam a deterioração das estruturas, ocasionado pelo atrito de materiais sobre a superfície (desgaste por abrasão), reduzindo a sua espessura e diminuindo sua resistência. Guabirola (2012) afirma que a presença de ligações clandestinas de esgoto e lançamentos indevidos nas redes otimizam, ou potencializam essa ação erosiva. E por fim, corroborando as afirmações acima, Strauss (2016) cita o problema de ligações ilegais de esgoto, que levam a poluição da água e aceleram o processo de degradação das estruturas, ao introduzir produtos que as corroem.
