## DOCUMENTAÇÃO DO PATRIMÔNIO ARQUITETÔNICO POR ESCANEAMENTO LASER: THEATRO SÃO JOÃO DA LAPA - PR

### *ARCHITECTURAL HERITAGE DOCUMENTATION WITH LASER SCANNING:*

MEDINA, Alex Soria<sup>1</sup>,  
VEIGA, Luís Augusto Koenig<sup>2</sup>,  
MEDINA, Simone da Silva Soria<sup>3</sup>  
BRAUN, Gabriel<sup>4</sup>

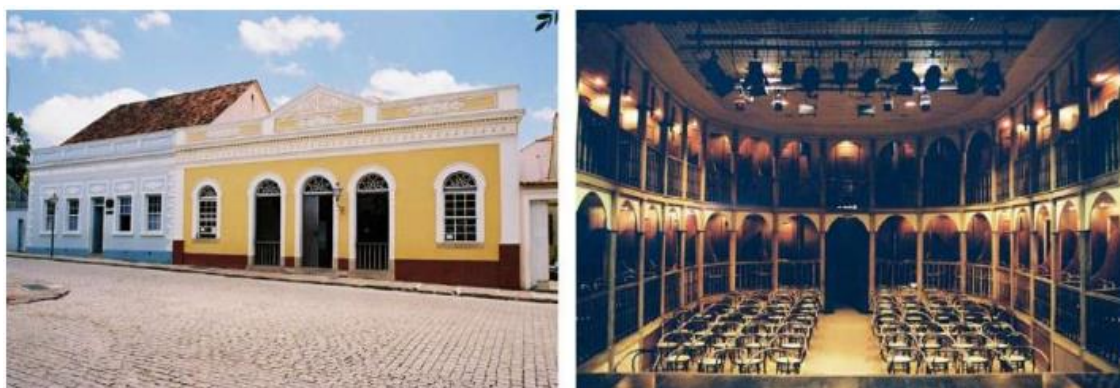
**Figura 2 - Theatro São João da Lapa**

Utiliza internamente estrutura de madeira, disposta em forma de ferradura. O arcabouço envolvendo essa estrutura é em alvenaria de tijolo. O vão formado pelo vazio da plateia tem guarda-corpo entalado com balaústras de madeira entre cada par de esteios e, no alto destes, tábuas finas, com recorte em forma de arco pleno. A plateia é coberta por um forro treliçado de madeira, reproduzindo o antigo teto, segundo prospecção realizada durante as obras. Cobertura em telhas cerâmicas do tipo capa e canal em quatro águas, apoiada em tesouras de madeira. De planta retangular, internamente apresenta dois pisos, com foyer, plateia circundada por camarotes, palco e sanitários laterais; o segundo, com vestíbulo, camarotes que circundam o vazio da plateia, sanitários e circulação lateral pelos fundos do palco. Fachada singela de composição neoclássica com cinco vão sem arco de meio ponto, sendo três portas ao centro e duas janelas de peitoril ladeando. Todos os vãos têm andeiras de madeira e vidro. Coroa a edificação cimbalha com ornatos e platibanda com frontão triangular, ao centro.

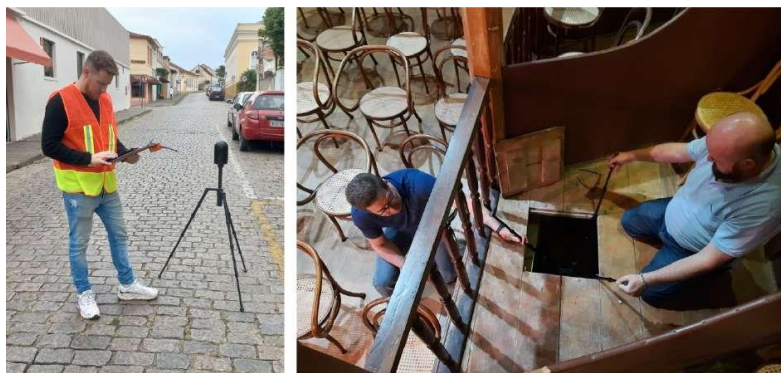
**Figura 3** – Levantamento laser scanner da fachada e passagem do Theatro São João – Lapa – PR

No primeiro dia de levantamento foram coletadas 96 cenas, percorrendo cada um dos camarotes, corredores, banheiros de visitantes, escadarias, escritório, hall de entrada, palco e fachada. No segundo levantamento foram escaneadas mais 35 posições (totalizando portanto, 131 cenas). Percorreu-se a fachada por outros ângulos: a área dos

fundos externa, os camarins, forro e a “passagem secreta” – a qual durante o Cerco da Lapa serviu com intuito de acolher os feridos para a área interna da edificação (Figura 3).

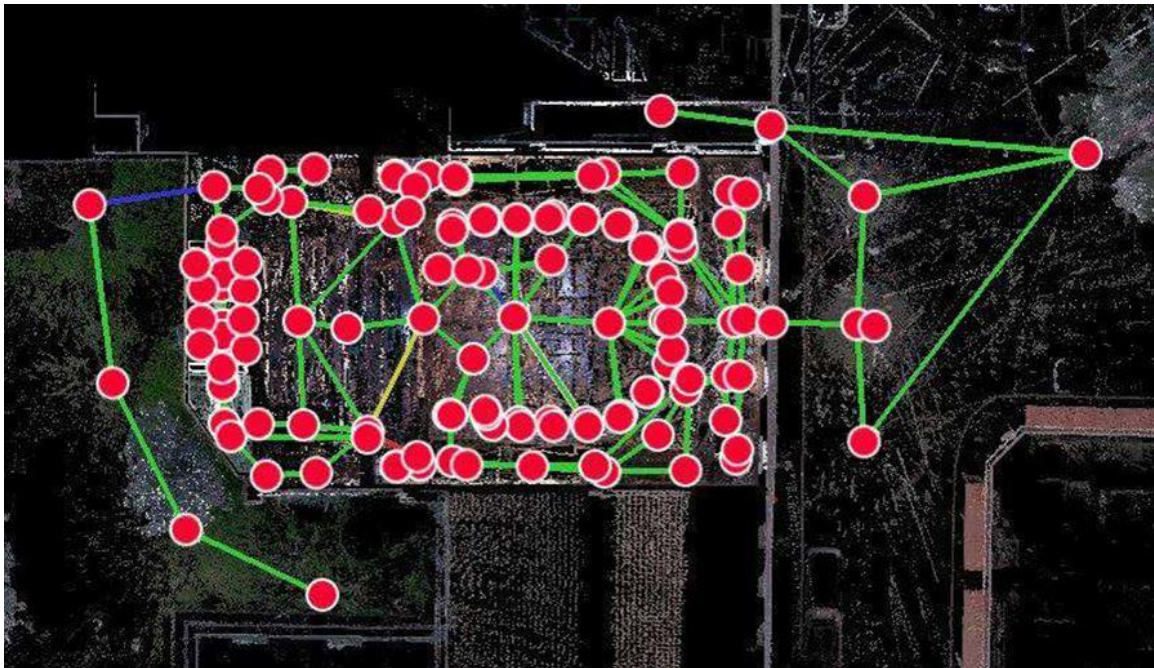
**Figura 5** – Vista Site Map do Teatro São João – Lapa – PR

Na figura 5, a seguir, temos uma apresentação de todo o levantamento realizado. Essa vista (*site map*) permite um panorama geral do Teatro, mostrando a localização de cada cena registrada em relação às outras. O *site map* facilita a navegação entre diferentes locais e auxilia na compreensão da relação espacial entre elas.

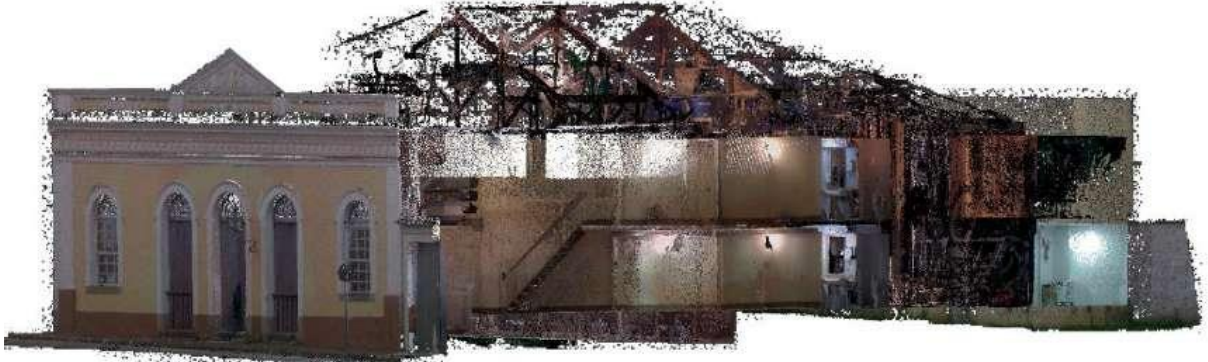
**Figura 6**– Nuvem de pontos final do Theatro São João da Lapa

Na Figura 6, pode-se observar a nuvem de pontos gerada a partir das 131 cenas totalizando 287.080.241 pontos com uma sobreposição média de 49% e um erro total de 6 mm.
