## ADEQUAÇÃO DA ÁREA DE BRITAGEM GROSSA DE UMA MINERADORA A NR12

<sup>(1)</sup> Universidade Federal de São João del-Rei (UFSJ); Departamento de Engenharia Mecânica e de Produção (DEMEP)

## ADAPTATION OF THE COARSE CRUSHING AREA OF A MINING COMPANY TO NR 12

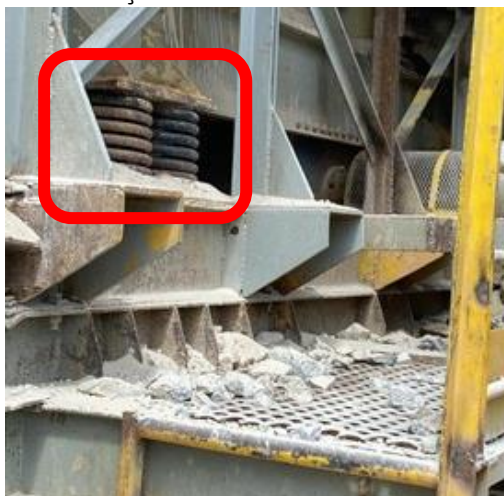
FIGURA 6. Situação inicial do alimentador vibratório.

De acordo com a apreciação de riscos realizada, foi identificado que as molas que ficam na lateral do equipamento ficavam totalmente expostas, Figura 6, oferecendo ao trabalhador o risco de uma enfermidade grave (permanente). Para este caso optou-se por instalar proteções fixas para impedir o contato direto com as molas, Figura 7.

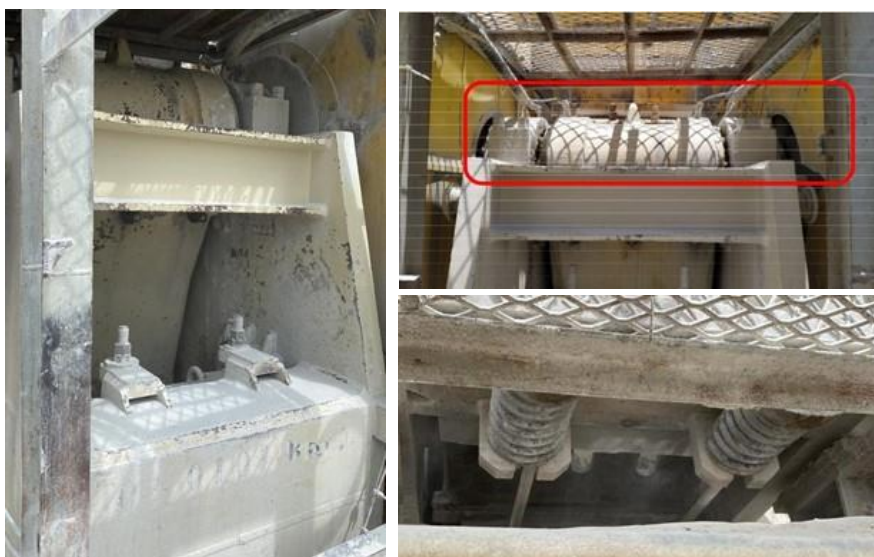
FIGURA 8. Situação inicial do Britador de Mandíbulas.

Em conformidade com a apreciação de riscos realizada, foi identificado que algumas partes móveis do britador ficavam completamente expostas, Figura 8, gerando um risco muito alto a quem estivesse no local.

De acordo com a Norma ABNT NBR ISO 13857:2021, a altura da zona de perigo deve ser de 2500 milímetros ou maior, onde a severidade do dano e a probabilidade de ocorrência do dano causado pelo perigo são baixas, porém essa diretriz não era seguida no britador, Figura 9. Em conformidade com esta norma foram realizadas as devidas adequações conforme mostradas na Figura 10.

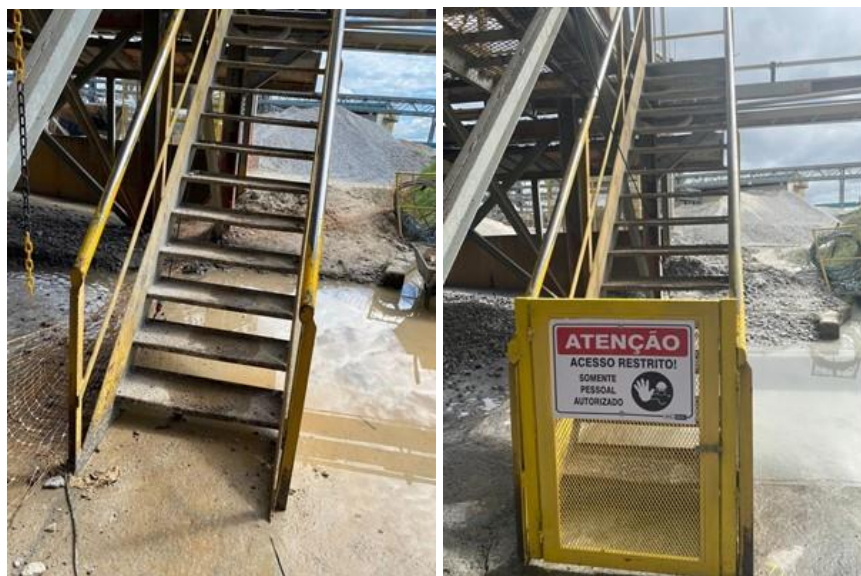
**FIGURA 13.** Acesso à região de britagem antes e depois da restrição.

O acesso à região de britagem, que dava acesso aos equipamentos, não havia placa ou nenhuma forma de restrição de acesso ao local, Figura 13. Na lateral da sala elétrica havia um equipamento com polias e correia que oferecia um grande risco pois a proteção instalada tinha abertura suficiente para caber os dedos, possibilitando um acidente grave, Figura 14.
