## **AS CORES NAS SUPERFÍCIES ARQUITETURAIS DA IGREJA E CASA DA MISERICÓRDIA/LAR IMACULADA CONCEIÇÃO EM SÃO CRISTÓVÃO SE/BR**

Eixo 3 - Os saberes do patrimônio: Técnicas de conservação e restauro do patrimônio edificado

### IGREJA E CASA DA MISERICÓRDIA/LAR IMACULADA CONCEIÇÃO.

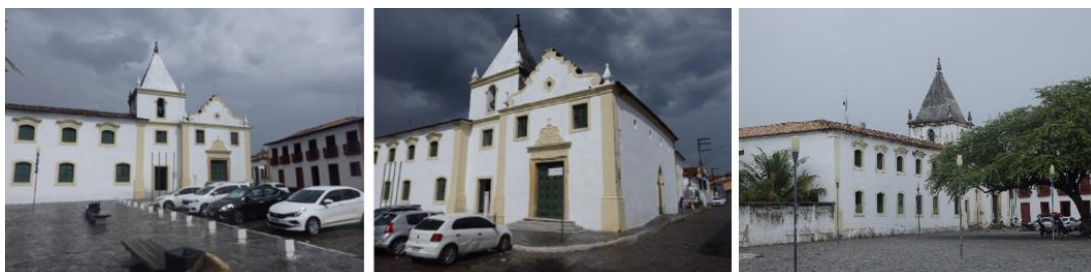
**Figura 1:** Igreja e Casa da Misericórdia/Lar Imaculada Conceição (Igreja de Santa Isabel) em São Cristóvão SE/BR, na Praça de São Francisco, centro histórico da cidade. Fonte: Grupo de pesquisa PIBIC, set. 2022.

A Igreja e Casa da Misericórdia/Lar Imaculada Conceição, localizada na Praça de São Francisco no município de São Cristóvão (Figura 1), é de propriedade da Arquidiocese de Aracaju, inscritas no Livro de Belas Artes - IPHAN, V. I, folha 63 de 14 de janeiro de 1944 e Livro Histórico, V. I, folha 38 de 14 de janeiro de 1944, compõem a paisagem da Praça de São Francisco (tombada pela UNESCO, em 2010, como Patrimônio da Humanidade). Em estilo Jesuíta, a torre da Igreja é uma das mais importantes realizações de engenharia do século XVII no Nordeste brasileiro, compondo o conjunto edificado formado pelo Seminário e a Igreja, ambos em estilo Barroco. A Igreja, denominada, anteriormente, como Capela e Hospital da Caridade Santa Isabel, tem data de construção na primeira metade do século XVII, sendo uma das mais antigas construções da cidade de São Cristóvão (Inventário Nacional de Bens Imóveis e Integrados – INBMI; IPHAN, 2001, p. 1).

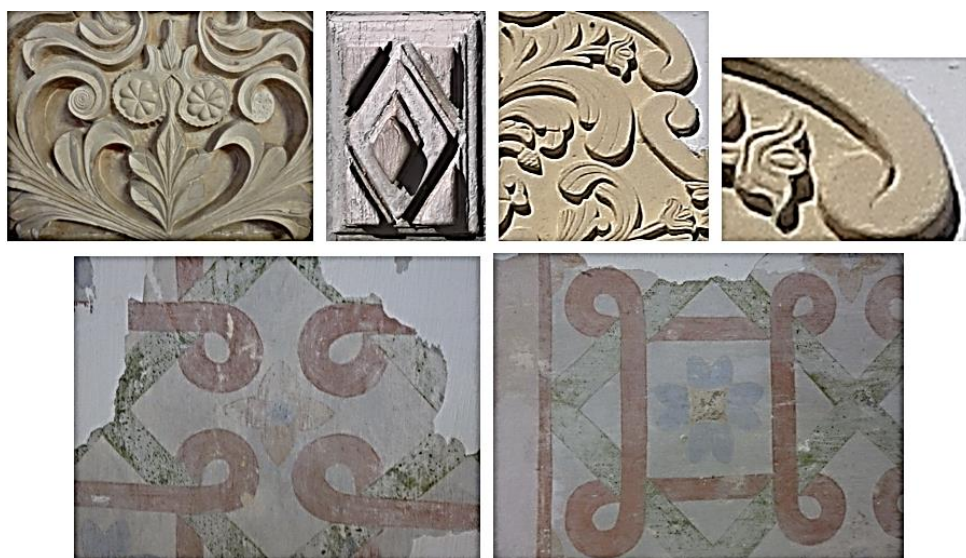
**Figura 10:** (acima da esquerda para a direita) – Elementos florais no centro do lavabo (trevos); Losango porta principal; talha superior da portada (Tulipas ou lírios? Pinhas e folhas de acanto); Detalhe do ornato na lateral da portada principal (Tulipa? Lírio? Voluta). (abaixo) – Pinturas nas superfícies parietais da capela-mor da Igreja de Santa Isabel. Fonte: Grupo de pesquisa PIBIC, jan. 2023.

Procurando respostas iniciais à indagação sobre a data que estas pinturas tenham sido realizadas, foi observado a relação do desenho nas paredes e elementos ornamentais que compõem os bens integrados da referida igreja (Lorêdo, 2002), como o lavabo de pedra, as almofadas da porta principal e a talha superior da portada de entrada (Figura 10); outra questão relevante são os pigmentos utilizados, ou seja, todos à base de materiais naturais, pois as cores que foram observadas não possuem brilho (Pascual; Patinão, 2003, p. 48), entretanto, a análise dos pigmentos nestas pinturas murais necessita aprofundamento de investigações científicas, como a exemplo das realizadas na cidade de Évora, em Portugal (Ramos, 2014, p. 54).

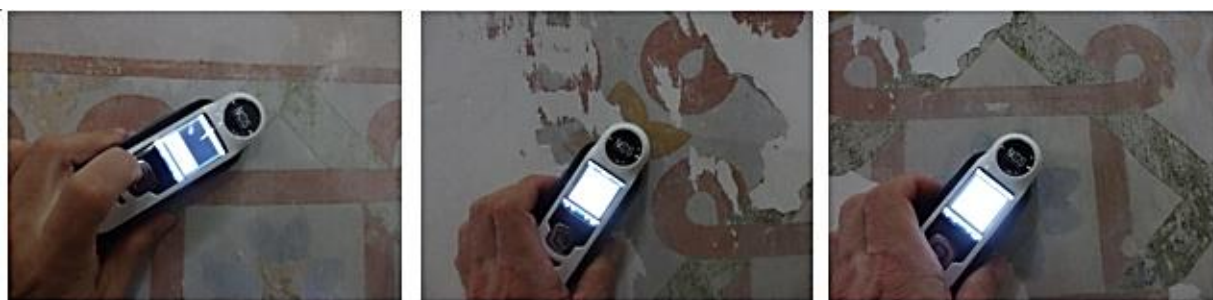
**Figura 11:** (acima) – Aferição das pinturas das paredes da capela-mor sistema NCS (colorímetro digital RM200). (abaixo) – Identificação e mapeamento de cores nas superfícies parietais da capela-mor (NCS). Fonte: Grupo de pesquisa PIBIC, abr. 2023.

abril de 2023, no período da tarde as 14:30 horas em dia nublado, sendo que nas superfícies parietais, as análises divididas em várias locais aferiram 30 cores, a partir do método NCS e 5 cores a partir das observações pelo processo Munsell, a exemplo da cor da flor no centro dos laçarotes que, pela técnica NCS registrou **S 3005-Y20R** (matiz – amarelo com 20% de vermelho; 30% luminosidade ou brilho e 05% saturação), a mesma cor nesta mesma posição pelo sistema Munsell aferiu **7.5 YR 6/4** (matiz amarelo avermelhado com luminosidade 6 e saturação 4).

As cores das flores variaram entre amarelo e vermelho, provavelmente devido a questões de degradações que estas superfícies estão enfrentando devido à umidade; nas faixas que formam os losangos diagonais (quadrados), aferiu-se a cor **S 3010-G30Y**, ou seja, 30% de brilho, 10% de saturação em um verde com 30% de amarelo; já dentro dos losangos (quadrados em diagonal) encontramos, para o sistema NCS, um **S 1520-Y20R**, ou amarelo com 20% de vermelho, brilho (luminosidade) 15% e saturação 20%; nas volutas (laçarotes), um NCS **S 3010-Y70R**, um amarelo com 70% de vermelho, 30% de brilho e 10% de saturação (Figura 11).

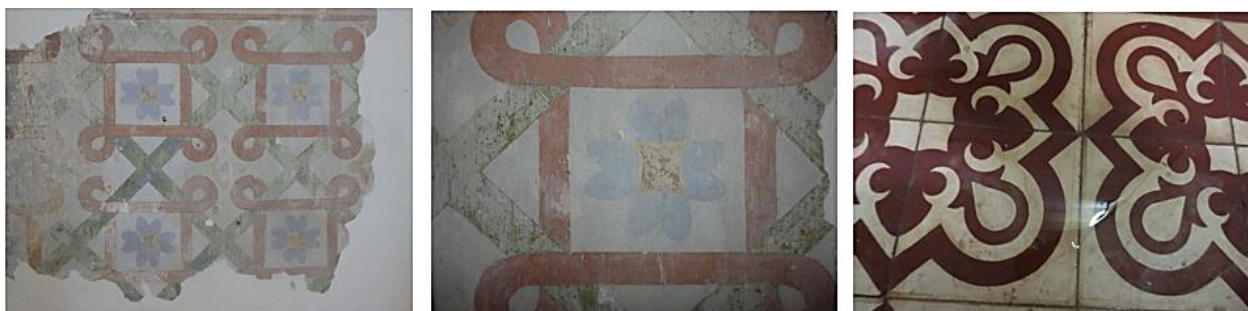
**Figura 13:** (esquerda) – Ataque intenso por umidade provocando desbotamento, amarelamento e descolamento da pintura. (centro) – Detalhe do desaparecimento da cor verde das faixas dos losangos diagonais (quadrados) e presença de esbranquiçamento (sabonificação) nos laçarotes vermelhos devido ao ataque por sais solúveis. (direita) – Presença de água no piso da capela-mor que escorre das paredes. Fonte: Grupo de pesquisa PIBIC, jul. 2023.

Em relação às patologias, a maioria associada à questão do ataque por umidades, não foram verificadas rachaduras, trincas e fissuras; em alguns locais foi visível a presença de eflorescências salinas com manchas esbranquiçadas; verificou-se também, com intensidade elevada, a perda da cor e, em certos locais, já totalmente inexistente; também um certo grau de sabonificação, pois a tinta está se soltando facilmente e, sem dúvida, há grande acúmulo de poeira e sujidades, com a

presença de pequenas manchas negras devido ao gás carbônico expelido por automóveis, uma vez que o local está em uma das principais vias de circulação de veículos da cidade (Figura 13).
