## **ALTERAÇÕES DE AZULEJOS HISTÓRICOS APLICADOS NA ARQUITETURA MORTUÁRIA**

*ALTERATIONS OF HISTORICAL TILES APPLIED IN MORTUARY ARCHITECTURE*

Eixo 3 – Os saberes do patrimônio

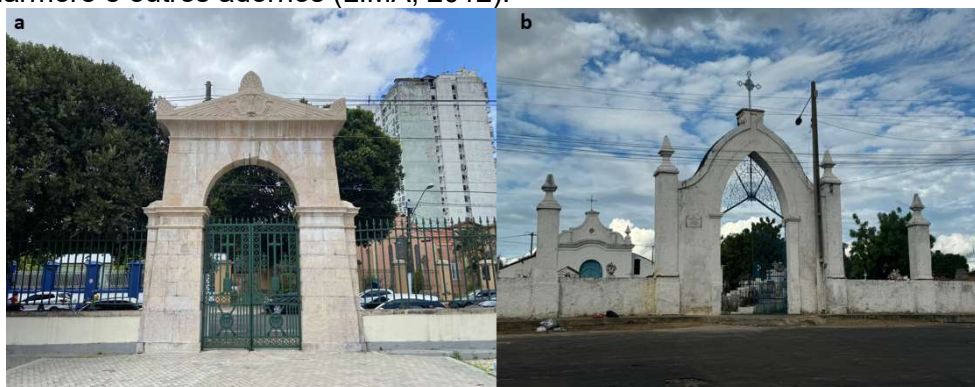
**Figura 01:** a) Cemitério de Nossa Senhora da Soledade; b) Cemitério de Nossa Senhora dos Remédios. Foto realizada pelo autor, jun 2024.

Na região amazônica, encontra-se o Cemitério de Nossa Senhora da Soledade que foi construído em 1850 (Figura 1), ele faz parte de um grupo pequeno de cemitérios monumentais do Brasil e nele possui túmulos azulejados com peças do século XIX (MENDES, 2015). Na parte Nordeste do país, o Cemitério de Nossa Senhora dos Remédios (Figura 1), construído em 1859, ostenta bastante riqueza, com diversos túmulos revestidos em azulejos portugueses, além de possuir esculturas em faianças, mármore e outros adornos (LIMA, 2012).

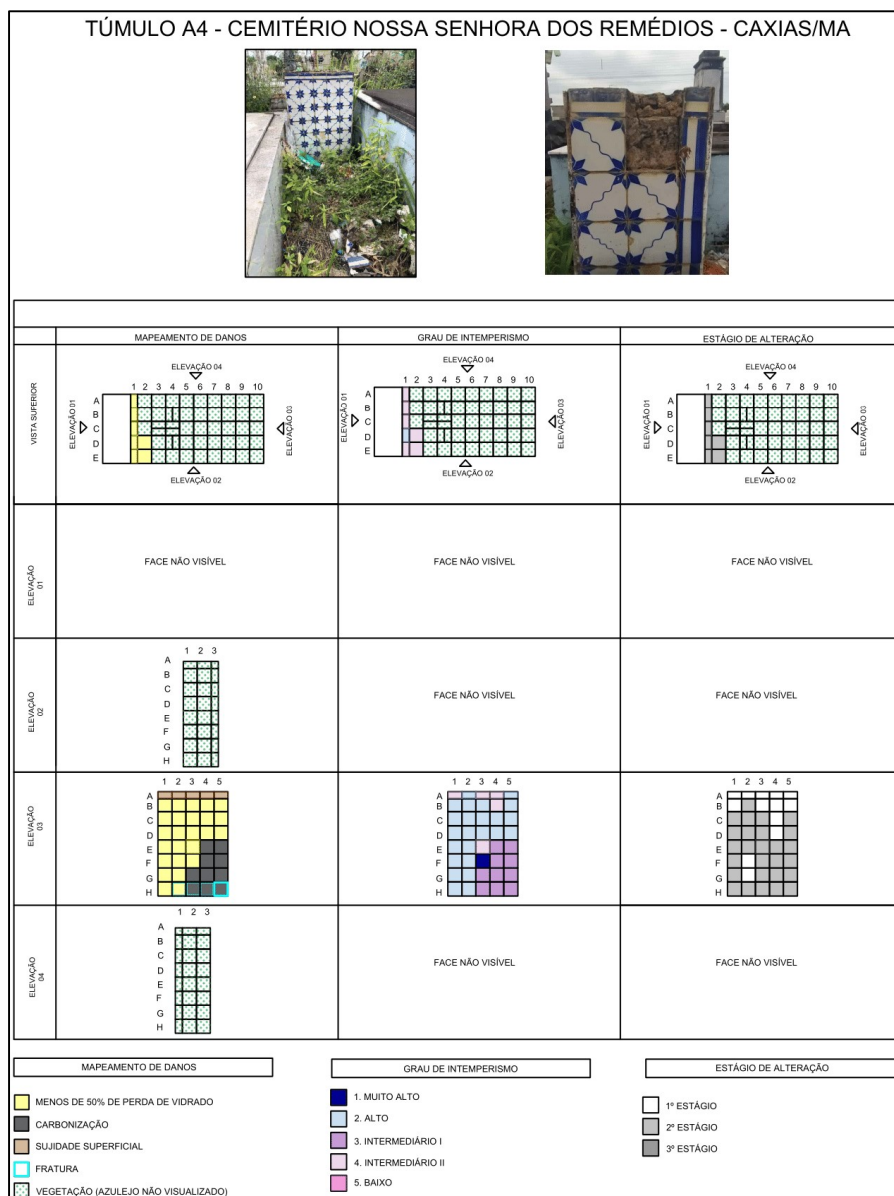
O túmulo A4, além da vegetação existente, a construção de túmulos muito próximos impossibilita a análise de algumas faces. No entanto, as faces visíveis apresentam, assim como os demais observadas do cemitério NSR, perda de vidrado menor que 50% e carbonização, principalmente em azulejos próximos ao solo onde há fraturas. Nesse setor, o grau de intemperismo

é alto (nível 2) e em partes carbonizadas é muito alta (nível 1). O estágio de alteração observado é a partir da perda do vidrado, caracterizado pelo estágio 2.

**Figura 09:** Mapeamento e imagens do túmulo A4 do NSR. Foto realizada pelo autor, jan 2023
