## AVALIAÇÃO DE IMPACTOS AMBIENTAIS EM NASCENTES PRÓXIMAS À ESCOLA ESTADUAL SANTO TOMÁZ DE AQUINO – DIVINÓPOLIS-MG

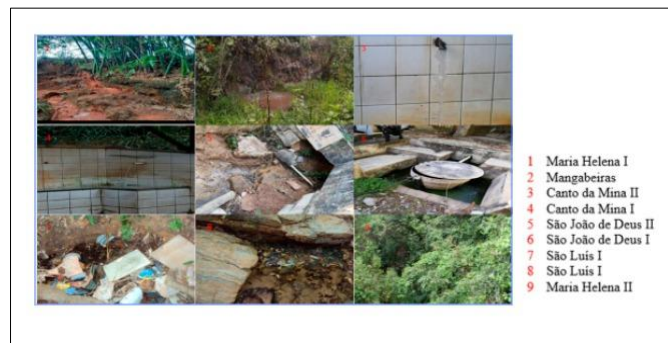
Figura 1. Foto das nove nascentes avaliadas

Das nove nascentes amostradas (figura 1), em duas delas (identificada como Maria Helena I e Maria Helena II), os aspectos ambientais não puderam ser avaliados, por se tratar de uma região de difícil acesso, não sendo possível identificar o local exato da nascente do Maria Helena II.

Dentre os parâmetros avaliados nas nascentes, verificou-se que em seis delas encontravam-se a menos de 50 m de residências ou estabelecimentos. No que se refere às condições da vegetação, somente quatro nascentes se encontram em boas condições de preservação, as demais se encontram sem vegetação ou parcialmente degradadas.

A presença de lixo nas proximidades foi constatada em cinco nascentes avaliadas (Canto da Mina I, Canto da Mina II, São João de Deus II, São Luiz I e São Luiz II)
