# ARQUITETURA É HISTÓRIA PETRIFICADA: O PROCESSO DE TOMBAMENTO DO CASARIO DO CENTRO HISTÓRICO DE MOSSORÓ-RN

## EIXO TEMÁTICO: REGIMES DE VERACIDADE E HISTORICIDADE

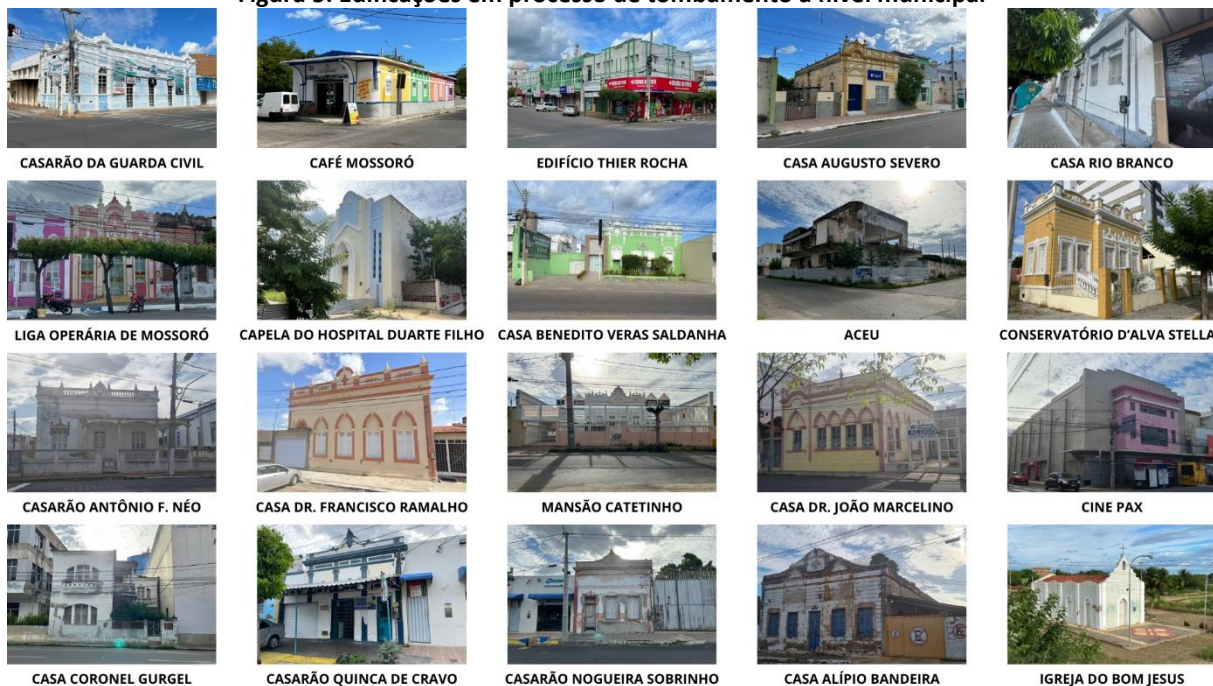
**Figura 5: Edificações em processo de tombamento a nível municipal**

De acordo com o presidente da Comissão e diretor executivo de administração e gestão do patrimônio da Secretaria Municipal de Administração (SEMAD), o engenheiro civil Hipólito Cassiano de Oliveira, a Lei de Tombamento foi resultado da pressão de entidades e da consciência de preservação da gestão municipal vigente (2021-atual), havendo a nomeação dos membros da Comissão logo após a publicação da referida legislação (Oliveira, 2023). Após a aquisição de dados dos objetos de interesse da Lei, deu-se início, em 28 de junho de 2022, ao processo de tombamento. Dessa forma, foram publicadas no Jornal Oficial do Município as notificações (Mossoró, 2022), enviadas aos proprietários de vinte edifícios de valor patrimonial (Figura 5), situados nos bairros Centro, Alto da Conceição, Bom Jardim e Bom Jesus.

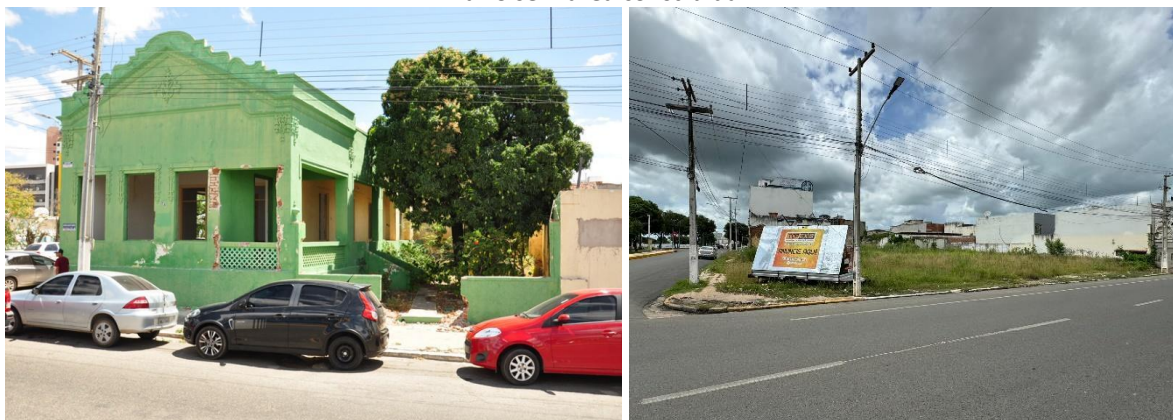
**Figura 7: À esquerda, o casarão da Avenida Augusto Severo, meses antes da demolição. À direita, o terreno vazio sem área construída**

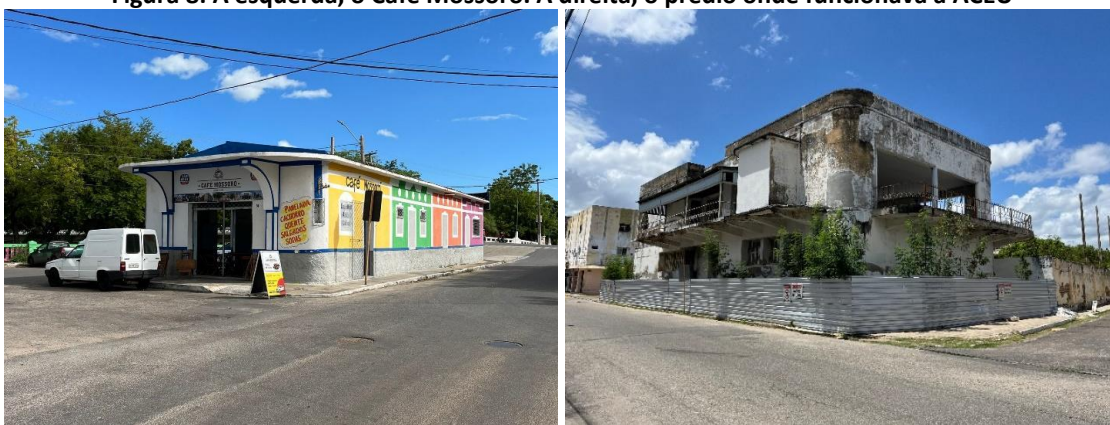
Com o acesso público à lista da Comissão, foi possível realizar um levantamento das fachadas dos edifícios que fazem parte do processo. A percepção geral é de que a maioria dos imóveis possuem um uso atualmente, e a situação de conservação é regular considerando o conjunto. Pode-se observar os dois extremos, como por exemplo: o Café Mossoró, em ótimas condições estruturais devido à recente reforma, e a Associação Cultural e Esportiva Universitária (ACEU), hoje sob propriedade da Universidade do Estado do Rio Grande do Norte (UERN), protegido por tapumes, com aviso de perigo pelo risco de desabamento (Figura 8).

**Figura 8: À esquerda, o Café Mossoró. À direita, o prédio onde funcionava a ACEU**

O abandono da ACEU (antigo Clube Ipiranga) não é um caso isolado; outros imóveis se encontram em estado semelhante. O Casarão Nogueira Sobrinho, localizado na Praça Alípio Bandeira, apresenta uma estrutura precária, além de ter sofrido descaracterização na fachada. A situação desse edifício é ainda mais preocupante ao ter em vista sua localização valorizada no mercado imobiliário, ladeado por dois pontos comerciais. Esse tipo de terreno costuma ser mais cobiçado por imobiliárias devido às possibilidades de expansão e do valor elevado da parcela urbana, podendo representar um desafio adicional para a preservação do patrimônio arquitetônico. Foi identificado ainda um terceiro imóvel em condições semelhantes ao Casarão Nogueira Sobrinho, a Casa Alípio Bandeira, que também se encontra descaracterizado.

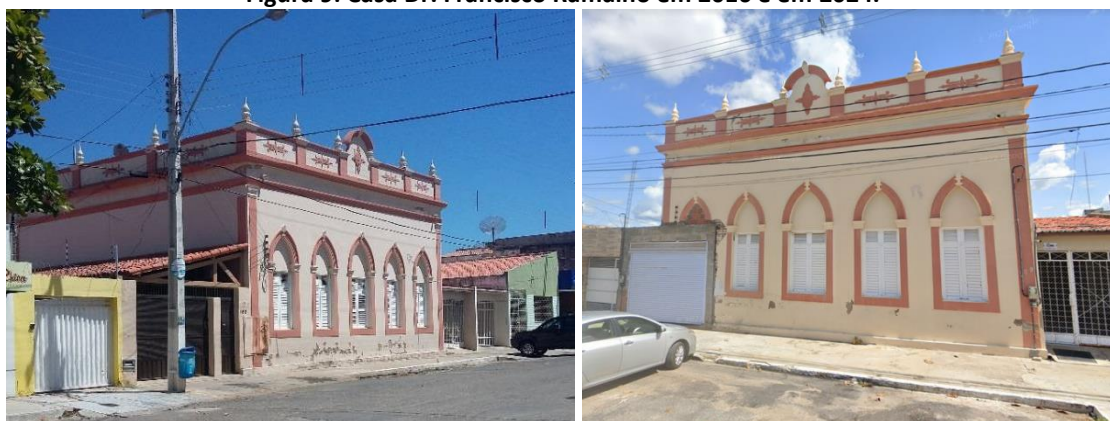
Ao comparar este e o levantamento com autoria de estudantes do Curso de arquitetura e Urbanismo da UFRN (Goés; Morais Júnior; Souza, 2016), notam-se modificações realizadas em alguns destes edifícios nos últimos anos. O caso mais marcante é o da Casa Dr. Francisco Ramalho, com a adição de um portão metálico para acesso de veículos ao imóvel (Figura 9). Para isso, foi feita a remoção de uma das esquadrias originais da fachada. Tal modificação, realizada sem um planejamento adequado, comprometeu a simetria da fachada, uma das características principais do imóvel. Esse tipo de intervenção desmedida reduz o valor do bem, mais um fator prejudicial para a aplicação de medidas preservacionistas.

**Figura 9: Casa Dr. Francisco Ramalho em 2016 e em 2024.**
