**MELHORIA EM FERRAMENTA DE INJEÇÃO PLÁSTICA PARA
OTIMIZAÇÃO DA ESTABILIDADE DIMENSIONAL DE PEÇAS VEDANTES
AUTOMOTIVAS**

**IMPROVEMENT IN PLASTIC INJECTION TOOL FOR OPTIMIZING THE
DIMENSIONAL STABILITY OF AUTOMOTIVE SEALING PARTS**

Higor Antonio Dutra Oliveira¹, Antônio Vital Lara Junior²

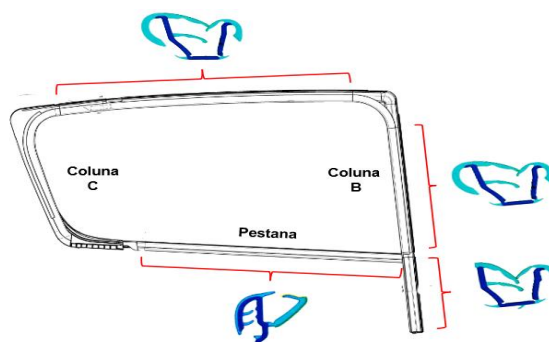
Figura 5: Perfis que compõem a peça.

A figura 5 a seguir, demonstra o esquema da peça que sofreu o modo de falha juntamente com sua particularidade de conter vários perfis que são moldados entre si para compor a peça por completo.

A peça de vedação traseira, conforme ilustrado na imagem, é composta por diferentes perfis extrudados com geometrias específicas, desenvolvidas para atender às exigências das regiões das colunas B (central) e C (traseira) do veículo. Esses perfis são moldados e montados de forma a garantir o correto posicionamento e desempenho funcional do sistema de vedação, principalmente nas áreas de interface com o vidro e a carroceria.
