## RELAÇÃO ENTRE DADOS TERMAIS E MULTIESPECTRAIS E MANIFESTAÇÕES PATOLÓGICAS EM EDIFICAÇÕES

**Resumo:** Este trabalho analisa a eficácia de dados termais e multiespectrais na identificação de manifestações patológicas em fachadas de edificações do IFSC, câmpus Florianópolis, utilizando drone DJI Mavic 3. Foram aplicados filtros e índices às imagens multiespectrais utilizando os programas SAGA e QGIS e analisados termogramas. Os resultados revelaram complementaridade entre os métodos na detecção de fissuras, umidade e descascamentos.

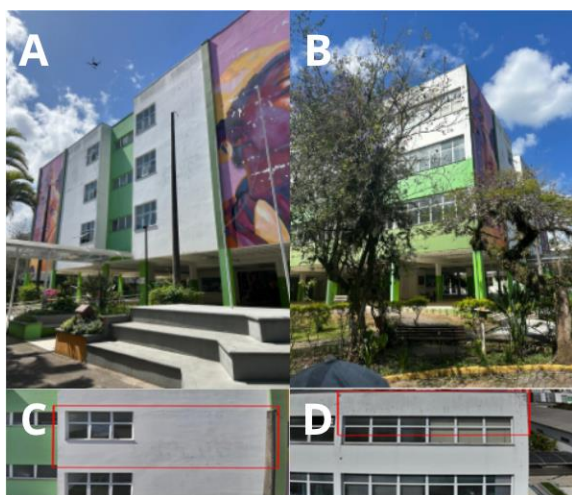
Figura 2. Objetos de Estudo: A) Fachada Oeste do Bloco Central; B) Fachada Norte do Bloco Central; C) Área de estudo na Fachada Oeste do Bloco Central; D) Área de estudo na Fachada Norte do Bloco Central. Fonte: Os autores, 2026.
