## ANÁLISE DE FALHA EM PLACAS DE TROCADOR DE CALOR

**Resumo.** Este trabalho investigou os motivos que levaram à falha prematura das placas aletadas de aço inoxidável austenítico AISI 304 (ABNT 304) de um trocador de calor água-óleo. Diversos pontos de corrosão levaram o equipamento ao colapso, em pouco tempo de vida útil. Foram utilizadas técnicas de preparação metalográfica, microscopia óptica (MO), microscopia eletrônica de varredura (MEV), análise química quantitativa por espectroscopia por absorção atômica e medidas de microdureza Vickers (HV). Os resultados indicaram que a composição química das placas estava em desacordo com a especificação para aços AISI 304 e com a presença significativa e deletéria de carbonetos de cromo, o que aliado às condições de operação do equipamento motivaram processos de corrosão intergranular e a perfuração das placas em inúmeros pontos.

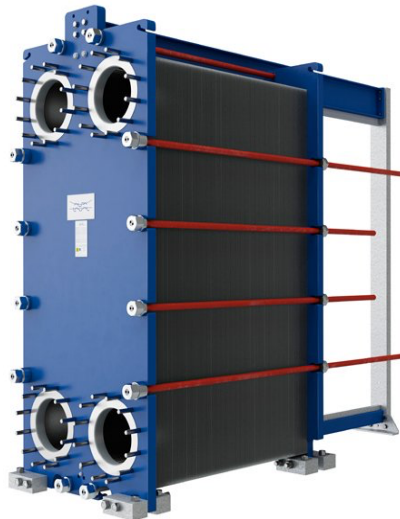
**Figura 1:** Trocador de calor de placas aletadas da fabricante Alfa Laval [Alfa Laval, 2021].

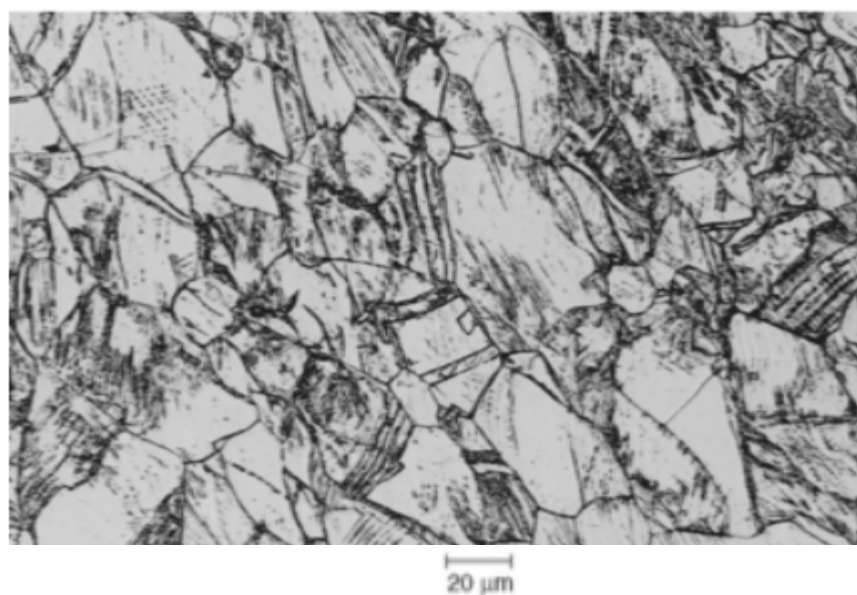
A Figura 3 exemplifica um dos muitos aspectos microestruturais obtidos para as placas do trocador de calor. Comparando-se os aspectos obtidos com aspectos fornecidos para aços inoxidáveis da família 300 trabalhados a frio (Figura 4), nota-se semelhança microestrutural [Metallography and Microstructures, 2004].

De acordo com o ASM Metals Handbook (2004), estes aços inoxidáveis da família 300 (Figura 4) foram submetidos ao trabalho mecânico a frio, são compostos por grãos austeníticos e apresentam grãos martensíticos (grãos com aspecto estriado), gerados pelo

Figura 4: Imagem extraída de ASM Metals Handbook (2004); Aspecto microestrutural para aço inoxidável da família 300, trabalhado a frio. MO, Ataque químico com reagente Ralph.

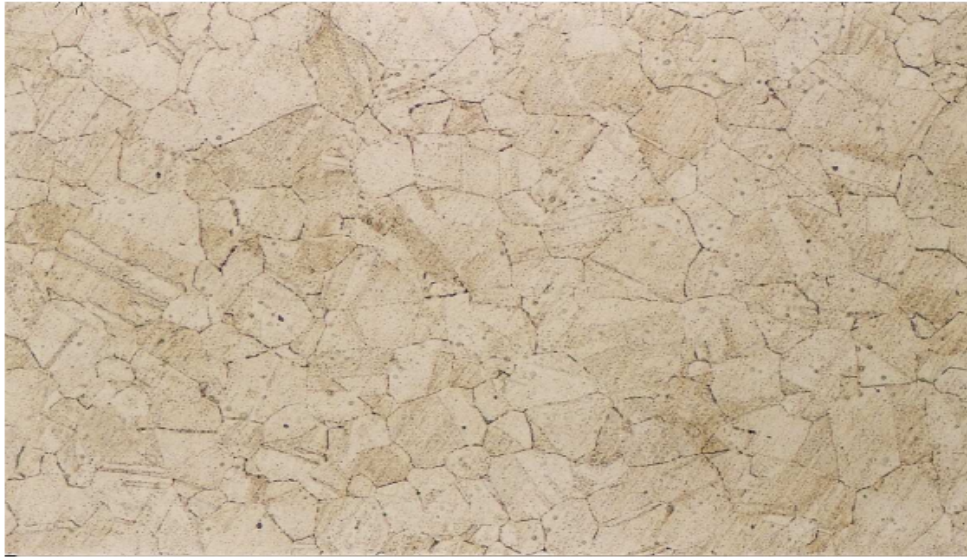
Observa-se ainda, no aspecto microestrutural exemplificado na Figura 3, a presença de diversos pontos de tonalidade escura. Sabe-se que a presença de carbonetos em aços inoxidáveis é tipicamente revelada pela presença destes pontos de tonalidades mais escuras ou mais claras, dependendo do ataque químico realizado. Palácio (2008) ao analisar o grau de sensitização e a presença de carbonetos de cromo em um aço inoxidável AISI 304 que passou pelo processo de tratamento térmico, mostrou uma típica estrutura austenítica com a presença de pontos escurecidos disseminados pelo material (Figura 5), em especial ao redor dos contornos de grão e que foram confirmados como carbonetos de cromo.

Figura 5: Imagem extraída de capturada por Palácio (2008); Aspecto microestrutural para AISI 304 submetido a tratamento térmico para precipitação e carbonetos de cromo. MO, ataque químico Vilella.
