**RELATÓRIO FINAL DE INICIAÇÃO CIENTÍFICA – CICLO 2022-2023**

ESTUDO BASEADO EM ENSAIOS NÃO DESTRUTIVOS PARA DETECTAR  
RELAÇÃO ENTRE O TRÁFEGO NAS LINHAS FÉRREAS E EM ESTRUTURAS DE  
CONCRETO NO MUNICÍPIO DE AÇAILÂNDIA (MA)

Nome do Aluno: WALISSON DANILO MELO DA SILVA

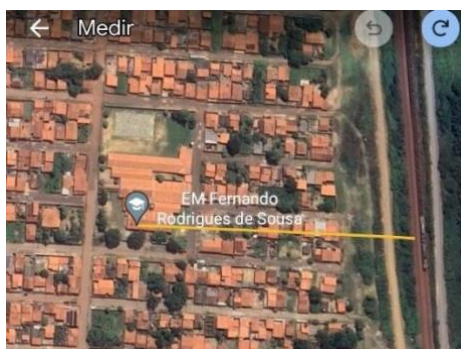
A análise dos resultados dos ensaios de ultrassonografia indicou que o pilar específico na Escola Fernando Rodrigues exibiu um nível de deterioração mais elevado em relação às escolas situadas em áreas mais afastadas da ferrovia. Isso sugere um acelerado processo de deslocamento e exposição da armadura do pilar devido às constantes vibrações provocadas pelo tráfego ferroviário diário.

Figura 6 – Escola Municipal Fernando Rodrigues
