## **ESTUDO DAS ARGAMASSAS ANTIGAS DA IGREJA DE NOSSA SENHORA DA CONCEIÇÃO DA COMANDAROA EM LARANJEIRAS SE/BR**

Eixo 3 - Os saberes do patrimônio: As tecnologias da preservação do patrimônio edificado

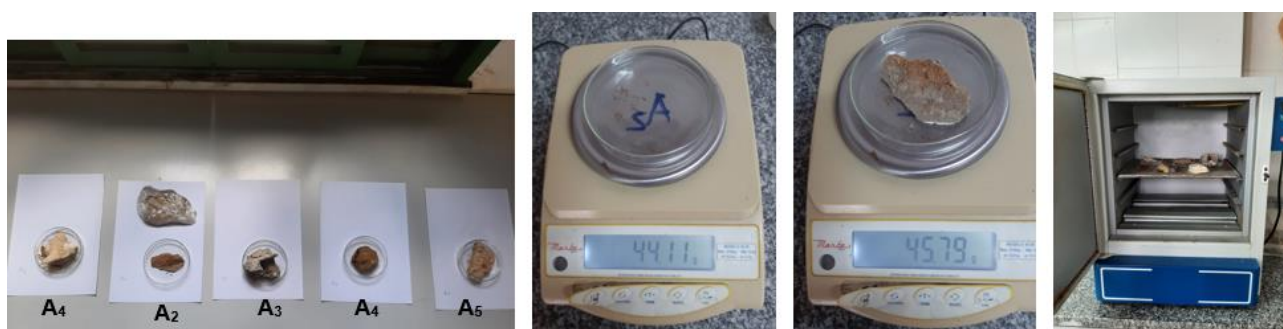
**Figura 14:** (esquerda) - Preparação das amostras para observação visual e análise de umidade. (centro) – Pesagem da amostra **A<sub>2</sub>**. (direita) – Amostras **A<sub>1</sub>**, **A<sub>2</sub>**, **A<sub>3</sub>**, **A<sub>4</sub>** e **A<sub>5</sub>** colocadas na estufa para secagem. Fonte: Grupo de pesquisa PIBITI, jun. 2023.

A amostra **A<sub>1</sub>**, recolhida da parte inferior do banco da varanda oeste (arcada 3), ao ser analisada visualmente, demonstra uma constituição formada por nódulos de cal, argila vermelha em grande quantidade, areia fina e média – areia sub-rolada (avaliação por lupa joalheiro 10 x 21 mm); não apresentou carvão e fibras vegetais, consistência média e íntegra, mas em pedaços, sem ataques biológicos ou sujidades, pouco material mineralógico, caracteriza-se como reboco com uma cor avermelhada escura, aferição com o paquímetro digital de 49,78 x 36,39 e espessura de 13,70 mm. A amostra **A<sub>2</sub>**, recolhida da parte inferior do banco da varanda oeste (arcada 4), caracteriza-se por nódulos de cal expressivos, homogêneos, argila vermelha escura em grande proporção, apresenta fibras vegetais, não tem sujidades, arenoso fino e médio, sua composição muito semelhante ao da amostra **A<sub>1</sub>**, aferição de 78,69 x 45,85 e espessura de 20,43 mm. A amostra **A<sub>3</sub>** se descolou da verga superior da janela da galeria, acima da arcada 1, e se caracteriza pela presença de cimento, pouco ou nenhum cal e se existir está pulverizada, não possui argila, rica em areia média sub-rolada, pequenos grãos de minerais, líquens, fungos e bactérias, insetos, cor acinzentada clara, aferição 83,95 x 78,64 e espessura de 47,70 mm, alta consistência, muito dura, provável argamassa de restituição a base de cimento (nova). A amostra **A<sub>4</sub>** é a que demonstra, visualmente, poder ser a mais “original” da edificação, recolhida da parede interna da parte superior da porta da sacristia, do lado oeste, muito úmida, demonstra uma coloração avermelhada escura (argila salão) com nódulos de cal ( $\text{CaCO}_3$ ) e pouca areia, não há resquícios de cimentícios, apresenta uma colonização de cupins-mancha escura (ataque biológico), aferição do tamanho 57,21 x 57,21 com espessura de 28,38 mm. A amostra **A<sub>5</sub>** foi recolhida da bancada da arcada 3, como a amostra **A<sub>1</sub>**, e é constituída por um reboco de complementação com poucos nódulos de cal (calcita), com desequilíbrio na proporção do traço, não tem argila, ataques biológicos, cor acinzentada esbranquiçada, não tem carvão e não tem sujidades, aferição do tamanho pelo paquímetro digital 69,86 x 48,87 com espessura de 25,22 mm, possui semelhança com a amostra **A<sub>3</sub>**.

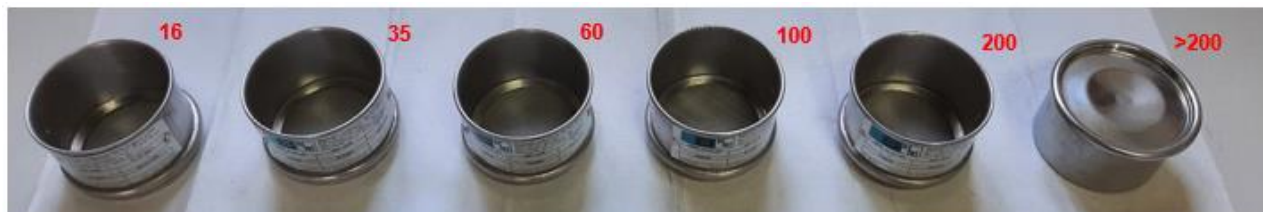
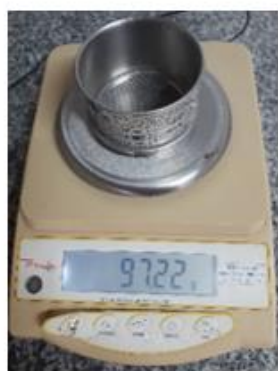
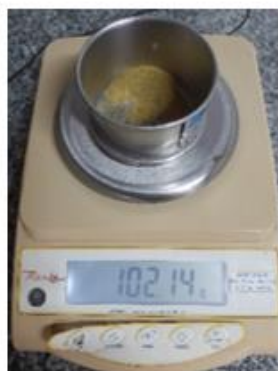
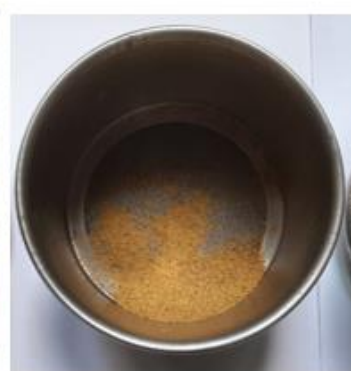
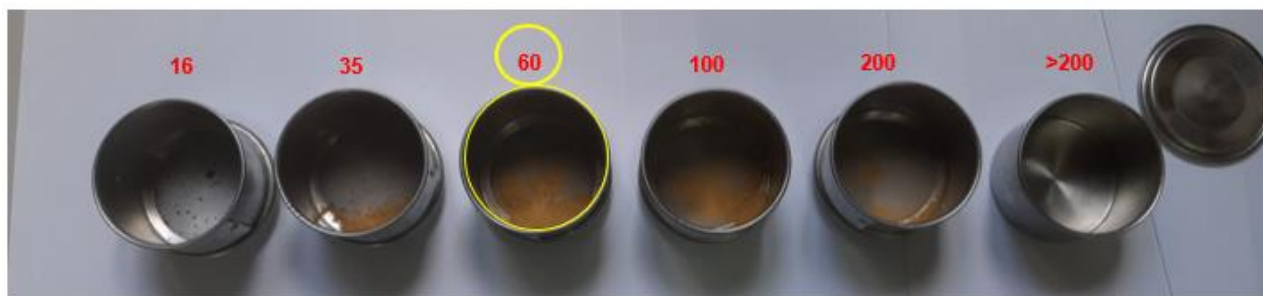
A análise granulométrica complementa a caracterização da argamassa a ser utilizada em uma possível reintegração do reboco das paredes da Igreja da Comandaroba. Para a determinação da composição dos grossos (areia) da amostra **A<sub>4</sub>** foram utilizados os resíduos grossos secos em estufa por 24 horas a 75 graus °C, retirados e deixados para resfriar no dessecador por 15 min.; este material é colocado em um conjunto de peneiras de malhas (16, 35, 60, 100, 200 e >200) previamente pesadas e, depois, agitadas manualmente por 5 minutos, efetuando-se a pesagem do material que fica retido em cada malha da respectiva peneira (Figura 19). As peneiras + amostra aferiram um peso de **100,34 g** para a de malha 16; **99,45 g** para a de malha 35; **102,14 g** para a de malha 60; **97,25 g** para a de malha 100; **93,87 g** para a de malha 200 e **77,47 g** para a peneira >200, portanto com um material retido, respectivamente de **0,30 g** (16); **2,23 g** (35); **4,11 g** (60); **0,89 g** (100); **0,16 g** (200) e **0,01 g** (>200) (Tabela 2) que podem ser visualizados a partir da sua curva granulométrica (Gráfico 1). A determinação da granulometria da amostra **A<sub>4</sub>** é rica em areia

média (arenoso), este resultado é semelhante na maioria dos resultados obtidos em vários projetos de pesquisa realizados pelo CTPR/UFS (referenciados ao longo desta comunicação), trabalhos que indicam as características mais antigas das argamassas em várias edificações do século XVIII e XIX, em Sergipe.

**Figura 19:** (acima) – Peneiras de malhas 16; 35; 60; 100; 200 e >200. (centro da esquerda para a direita) - Peneira malha 35. Colocação dos grossos do béquer para a agitação manual por 5 minutos. Pesagem peneira 60 + material retido. Peneira 60 com material retido (o de maior peso retido). (abaixo) – Peneiras de malhas 16; 35; 60; 100; 200 e >200 após agitação manual com material retido (em amarelo a malha que mais reteve material - areias médias). Fonte: Grupo de pesquisa PIBITI, jul. 2023.
