## EVOLUÇÃO DOS DESGASTES DE CRATERA E DE FLANCO EM FERRAMENTA REVESTIDA COM TiAlN-AA DURANTE O TORNEAMENTO DE FERRO FUNDIDO NODULAR FE-45012

**Resumo:** Ferramentas revestidas com TiAlN são amplamente utilizadas em operações de usinagem devido à elevada resistência ao desgaste. Este trabalho avaliou a evolução dos desgastes de cratera e flanco de uma ferramenta revestida com TiAlN-AA durante o torneamento a seco de ferro fundido nodular FE-45012. As análises por microscopia óptica e ImageJ indicaram aumento progressivo dos desgastes ao longo do tempo de usinagem.

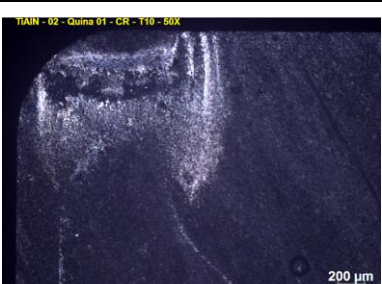
Figura 1. Evolução dos desgastes de cratera.

| Tempo (min) | Aumento de 50X |
|---|---|
| 2 | <p>Micrograph showing the tool wear at 2 minutes. The image is labeled 'TiAlN - 02 - Quina 01 - CR - T2 - 50X' and includes a 200 μm scale bar.</p> |
| 4 | <p>Micrograph showing the tool wear at 4 minutes. The image is labeled 'TiAlN - 02 - Quina 01 - CR - T4 - 50X' and includes a 200 μm scale bar.</p> |
| 6 | <p>Micrograph showing the tool wear at 6 minutes. The image is labeled 'TiAlN - 02 - Quina 01 - CR - T6 - 50X' and includes a 200 μm scale bar.</p> |
| 8 | <p>Micrograph showing the tool wear at 8 minutes. The image is labeled 'TiAlN - 02 - Quina 01 - CR - T8 - 50X' and includes a 200 μm scale bar.</p> |
| 10 | <p>Micrograph showing the tool wear at 10 minutes. The image is labeled 'TiAlN - 02 - Quina 01 - CR - T10 - 50X' and includes a 200 μm scale bar.</p> |

As Figuras 1 e 2 apresentam a evolução dos desgastes de cratera e de flanco da ferramenta revestida com TiAlN-AA durante o torneamento a seco do ferro fundido nodular FE-45012. Em ambos os casos observa-se aumento progressivo das regiões desgastadas com o avanço do tempo de usinagem, evidenciando a degradação gradual da aresta de corte.
