## ESTUDO DO COMPORTAMENTO MECÂNICO DE VERGALHÕES DE AÇO SAE 1018 SUMETIDOS A ENSAIOS DE TRAÇÃO EM DIFERENTES TEMPERATURAS

### STUDY OF THE MECHANICAL BEHAVIOR OF SAE 1018 STEEL REBAR SUBJECTED TO TENSILE TESTS AT DIFFERENT TEMPERATURES

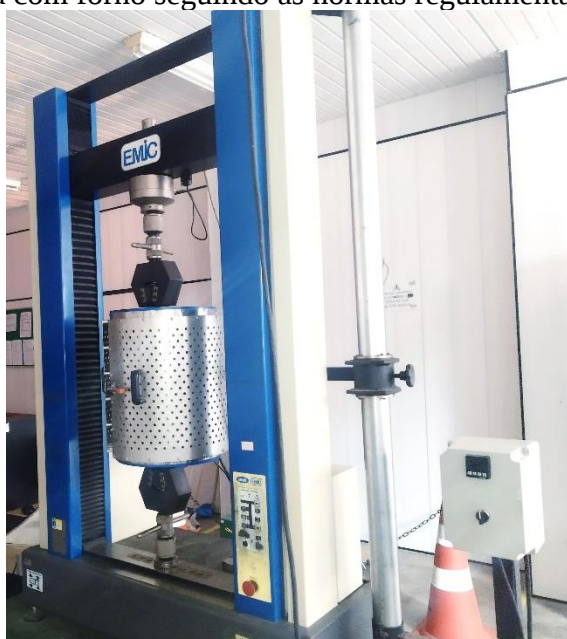
Os ensaios de tração foram realizados no Laboratório de Ensaio em Materiais (LEM) da Universidade Federal do Ceará (UFC), utilizando a máquina de ensaios universais EMIC DL-1000, figura 1, equipada com forno seguindo as normas regulamentadoras. [5, 6 e 7]

Fig. 1 – Máquina de Ensaio Universais EMIC DL – 1000 como forno resistivo acomplado.
