## AVALIAÇÃO DE REVESTIMENTOS GALVANIZADOS INDUSTRIAIS COM E SEM CROMATIZAÇÃO PARA AVALIAÇÃO DAS PROPRIEDADES ANTICORROSIVAS

<sup>(1)</sup> Universidade Federal de Pernambuco (UFPE); COMPOLAB-LBC

## EVALUATION OF INDUSTRIAL GALVANIZED COATINGS WITH AND WITHOUT CHROMATIZATION FOR THE EVALUATION OF ANTICORROSION PROPERTIES

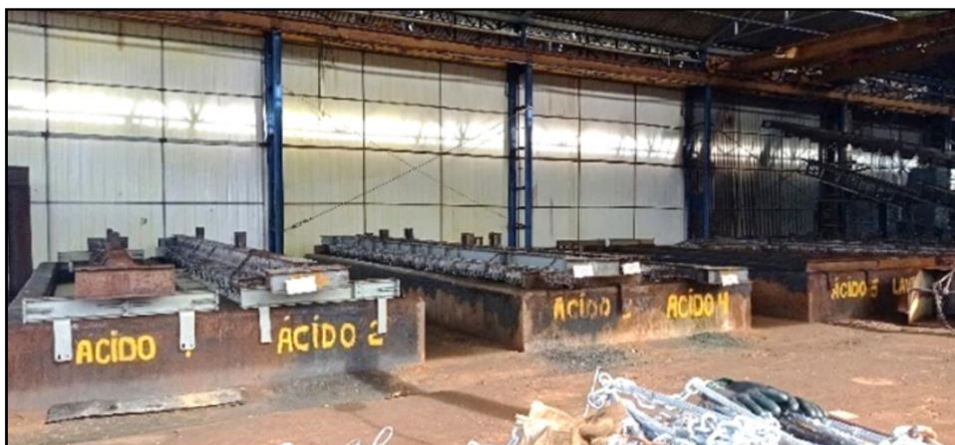
**FIGURA 3.** Vista geral do processo de galvanização da empresa Galvanisa.

Para as amostras submetidas ao processo de cromatização, foram investigados dois tempos de imersão: 10 s e 30 s. A concentração do banho cromatizante no dia da realização do processo era de 0,46 % m/v de  $\text{Cr}^{3+}$  (dado informado pela empresa). Após esse procedimento, as amostras foram submetidas a resfriamento à temperatura ambiente. Na Figura 3, é apresentada uma fotografia que mostra uma vista geral dos tanques utilizados no processo de galvanização.
