## RISCOS OCUPACIONAIS EM UNIDADES DE SAÚDE: ANÁLISE QUALITATIVA NA UBS TEREZINHA DE JESUS

**Resumo:** Este estudo teve como objetivo identificar e analisar os riscos ocupacionais presentes na Unidade Básica de Saúde Terezinha de Jesus, localizada no município de Santa Rita do Tocantins – TO. A pesquisa foi conduzida por meio de abordagem qualitativa, com base em inspeções in loco, registros fotográficos e observações técnicas das atividades desenvolvidas pelos profissionais de diferentes setores da unidade. Os riscos foram classificados conforme a tipologia prevista nas normas regulamentadoras vigentes. Os resultados evidenciam a presença simultânea de riscos físicos, químicos, biológicos, ergonômicos, mecânicos e psicossociais, com destaque para a exposição contínua a agentes infecciosos, esforço físico elevado, armazenamento inadequado de materiais perigosos e episódios de violência em campo. Verificou-se também subnotificação dos riscos físicos e baixa percepção sobre os riscos químicos por parte dos trabalhadores. As condições estruturais e organizacionais observadas estão em desacordo com a NR-17 e NR-32, comprometendo a segurança e a saúde ocupacional. O estudo reforça a ne

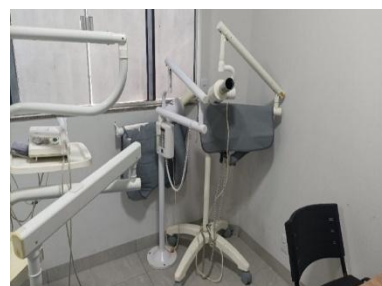
Figura 1. Equipamento de raio X odontológico presente na unidade.

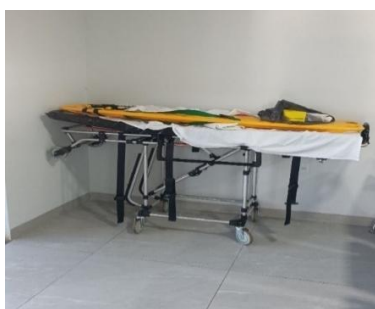
- Levantamento de pacientes em maca, prancha ou cadeira de rodas, sem auxílio mecânico;
- Reposição manual de cilindros de oxigênio;
- Postura inadequada devido a mobiliário fixo e danificado, especialmente em ambulâncias;
- Ritmos acelerados e jornadas prolongadas, inclusive em plantões noturnos, com redução de pausas e recuperação física.

Figura 2. Maca de ambulância.

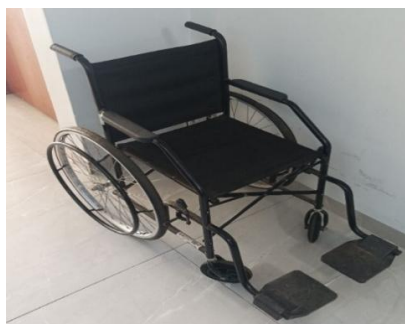
Figura 3. Cadeira de rodas da UBS

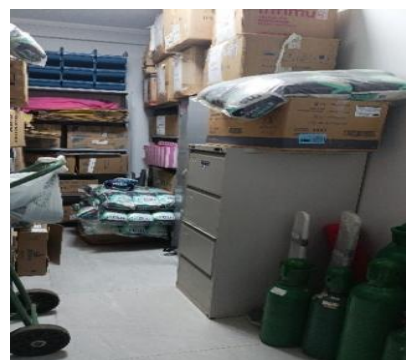
O armazenamento inadequado dos cilindros de oxigênio — junto a materiais combustíveis e em ambiente fechado — representa violação direta das normas de segurança, em especial a NR-32 e a NR-23. Tal configuração eleva o potencial de acidentes por explosão ou incêndio, principalmente em ambientes onde há grande circulação de pessoas e ausência de sistemas de alarme e ventilação forçada.

Arranjo físico inadequado, com piso escorregadio e cilindros de oxigênio armazenados junto a materiais combustíveis (Figura 4);

Figura 4. Armazenamento inadequado de cilindros de oxigênio

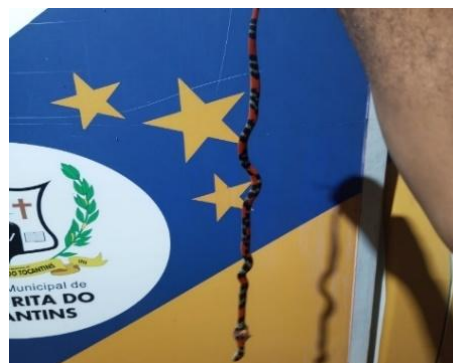
Presença de animais peçonhentos em zonas rurais, inclusive em atendimentos domiciliares (Figura 5);

Figura 5. Cobra coral verdadeira. Atendimento na zona rural

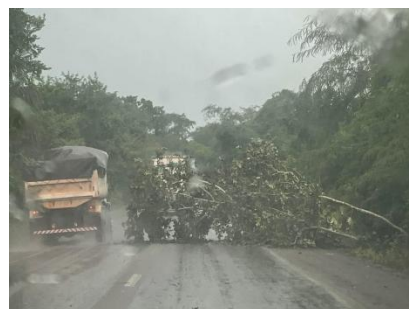
Risco viário elevado, sobretudo durante o transporte noturno em rodovias federais, expostos a animais na pista, queda de árvores (Figura 6), neblina e imprudências de terceiros.

Figura 6. Queda de árvore devido a ventos na BR – 153.

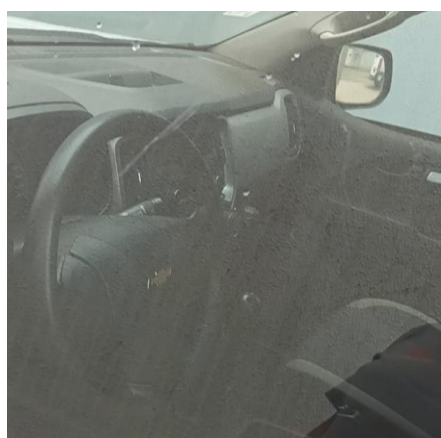
O caso de maior gravidade relatado refere-se à tentativa de agressão com arma branca contra uma condutora de ambulância durante atendimento em zona rural, resultando em danos físicos ao veículo (Figuras 7 e 8). Situações como essa extrapolam os riscos típicos da atenção primária, representando uma ameaça direta à integridade física e psíquica do trabalhador.

Figura 7. Marcas no vidro devido ao ricochete da faca ao atingir o vidro.

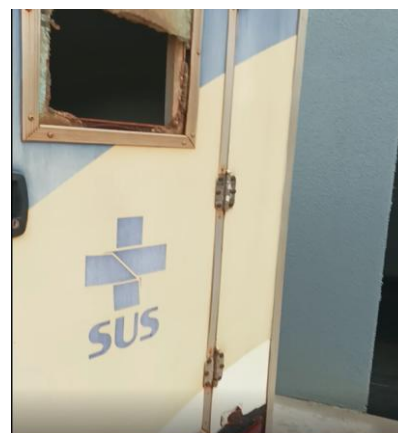
Figura 8. Vidro da porta do compartimento traseiro quebrado.
