### ANÁLISE DA MACROTEXTURA DA PISTA DE POUSO E DECOLAGEM DE UM AEROPORTO DO NORDESTE BRASILEIRO UTILIZANDO O MÉTODO DA MANCHA DE AREIA

1. Instituto Federal de Educação, Ciência e Tecnologia do Ceará (Campus Quixadá)

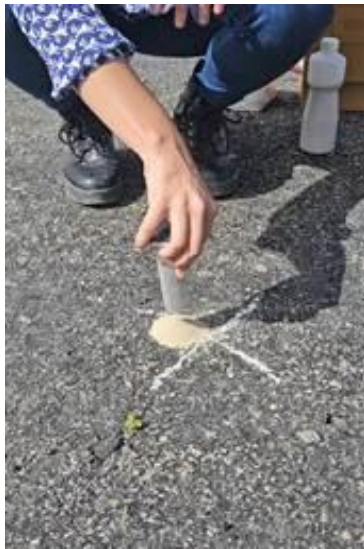
**Figura 4:** Aplicação controlada da areia sobre a superfície preparada. Fonte: Autores (2025).

Em campo, cada ponto previamente definido passou por uma limpeza da superfície utilizando-se um pincel, visando à remoção de partículas soltas, poeira e detritos que comprometessem a precisão do ensaio. Após essa preparação, uma quantidade conhecida de areia padronizada foi cuidadosamente depositada no local, de modo a formar uma mancha circular sem deslocar as partículas do pavimento. Para garantir a representatividade e a repetibilidade da medição, em cada aplicação foram realizados quatro registros do diâmetro em direções ortogonais distintas, utilizando régua metálica, sendo a média dos valores utilizada para o cálculo da profundidade média de macrotextura, conforme o procedimento estabelecido para o método da mancha de areia. A Figura 4 ilustra a aplicação controlada da areia sobre a superfície preparada; a Figura 5 apresenta o espalhamento da areia para formação da mancha circular; e a Figura 6 mostra a aferição das medições dos diâmetros com auxílio da régua metálica em diferentes direções.

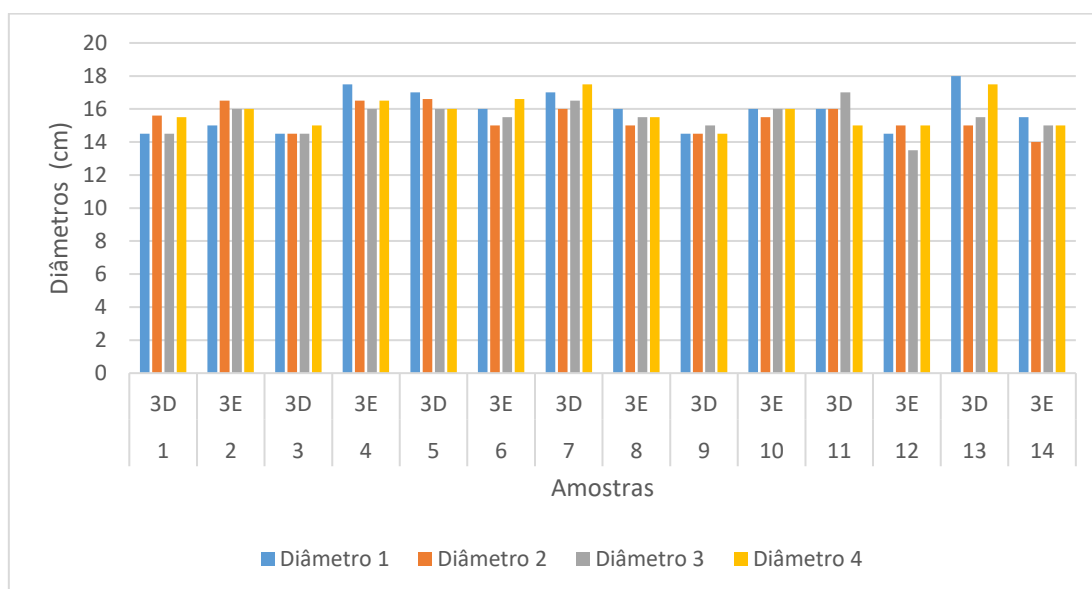
**Figura 7: Diâmetros da mancha de areia. Fonte: Autores (2025).**

Com a obtenção dos dados, foi possível organizar os valores de diâmetro, área coberta e profundidade da macrotextura referentes a cada ponto amostrado em uma planilha eletrônica, conforme apresentado na Tabela 2. Já Figura 7 apresenta os valores dos quatro diâmetros medidos em cada ponto, obtidos a partir das manchas formadas durante o ensaio, servindo como um indicativo visual da qualidade do revestimento superficial da PPD, corroborando os resultados obtidos nas análises numéricas.

Essa sistematização dos dados permitiu a análise comparativa entre os diferentes trechos da pista, além do cálculo das médias parciais e do diâmetro médio geral, viabilizando a avaliação da conformidade da PPD com os parâmetros estabelecidos pela ANAC (2021). Observa-se que, para a determinação do diâmetro médio, os quatro diâmetros medidos em cada amostra apresentam pouca variação entre si, indicando que, em todos os pontos amostrados, foi possível formar manchas circularmente bem definidas. Essa uniformidade também sugere que a superfície do pavimento apresentava uma macrotextura homogênea, com canais bem distribuídos entre os agregados, favorecendo o espalhamento da areia de forma simétrica.
