**VI Congresso Internacional de Educação- Neurociência e educação- entrelaçamentos
entre saúde, aprendizagem e envelhecimento**

**IMPACTOS SOCIOAMBIENTAIS DA DISPOSIÇÃO FINAL DE
RESÍDUOS SÓLIDOS NO MUNICÍPIO DE TEFÉ-AM: ANÁLISE
DOCUMENTAL, EVIDÊNCIAS FOTOGRÁFICAS E IMPLICAÇÕES
PARA A EDUCAÇÃO AMBIENTAL**

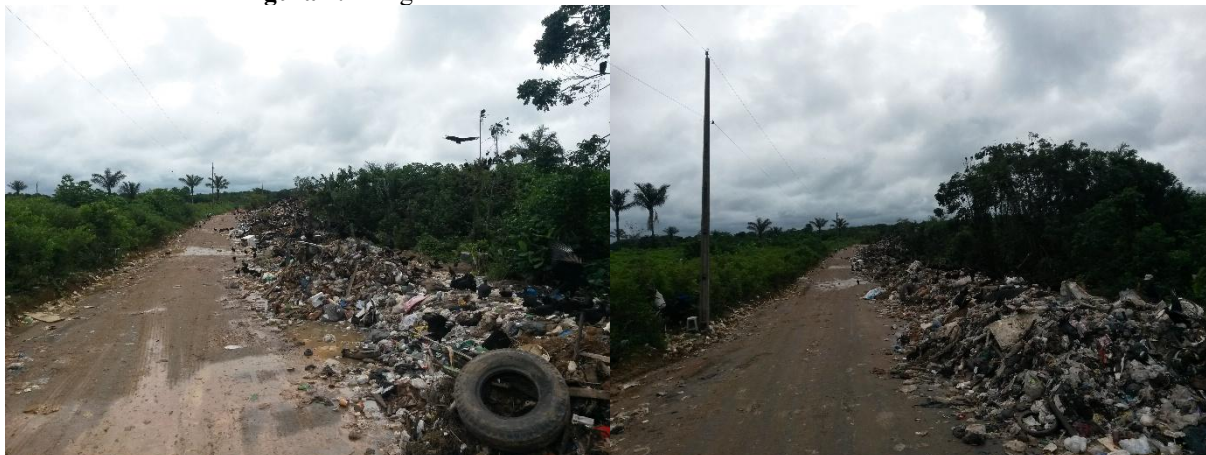
Figura 1. Fotografia da rua de acesso ao lixão da cidade de Tefé-AM

As primeiras imagens (Figura 1) mostram extensas pilhas de resíduos acumuladas às margens de uma via, sem qualquer barreira física, sinalização ou método de contenção. Esse cenário corrobora a descrição de Silva e Pinheiro (2010), que caracterizam os lixões amazônicos como áreas de disposição totalmente expostas, vulneráveis à chuva intensa, desviando-se radicalmente dos parâmetros do CONAMA. O avanço das pilhas de lixo sobre as áreas de vegetação circundante confirma as análises da SEMA (2012), que relatam invasão progressiva de resíduos sobre ambientes naturais nas cidades do interior do Amazonas, criando zonas de impacto difuso.

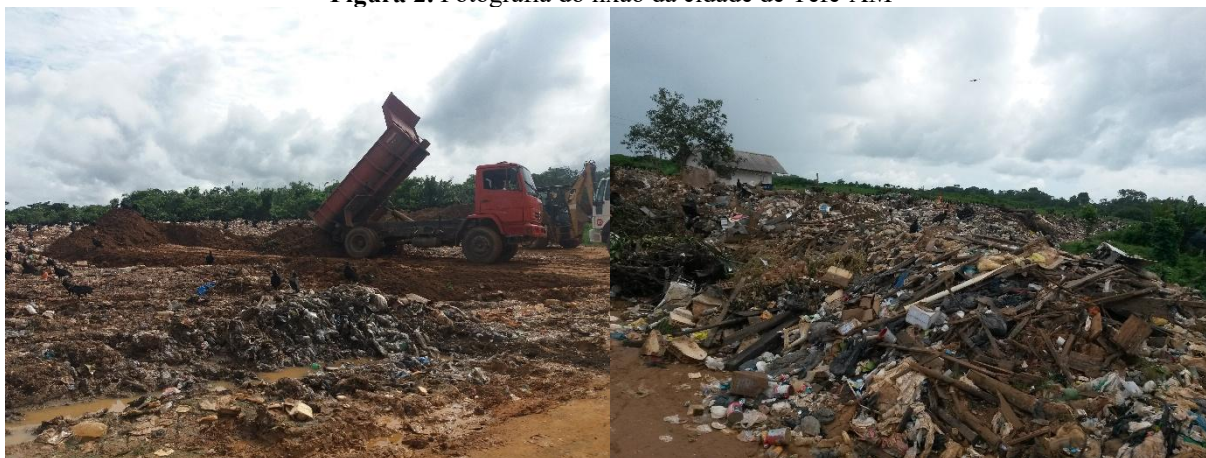
Figura 2. Fotografia do lixão da cidade de Tefé-AM

Nas imagens seguintes (Figura 2), observa-se a presença de urubus sobrevoando e caminhando entre o lixo, reforçando o diagnóstico de Brianezi (2006) e de Braga (2012), que analisaram detalhadamente o conflito histórico entre o lixão de Tefé e o Aeroporto Regional.

Braga (2012), demonstra como a grande concentração de aves necrófagas criou risco contínuo de *bird strike*, levando à interdição do aeroporto por ordem judicial. A Figura 2 evidenciam que o problema persiste e reforçam o alerta do TRF (BRASIL, 2014), que determinou a necessidade urgente da mudança do lixão para uma área fora da zona aeroportuária, com afastamento compatível às normas da aviação civil.

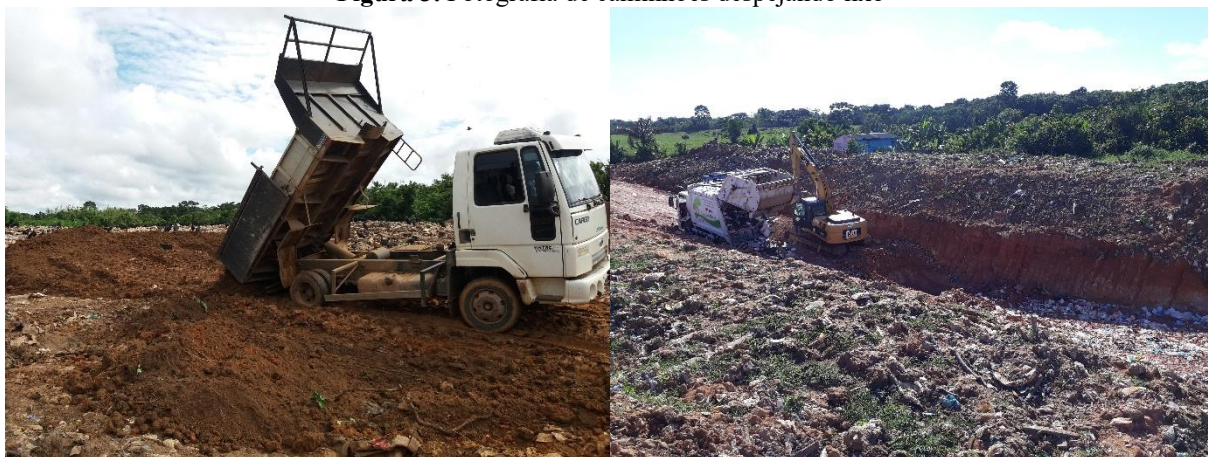
Figura 3. Fotografia de caminhões despejando lixo

A operação visível nas fotos (Figura 3) com caminhões basculantes despejando solo sobre os resíduos ilustra a prática de “cobertura paliativa” descrita por Prazeres (2006) e Tavares (2025). Tal medida não substitui o sistema técnico de um aterro sanitário, uma vez que não impede a proliferação de vetores, nem a infiltração do chorume no solo. A superfície lamacenta observada nas imagens, misturada com resíduos orgânicos em decomposição, confirma que a água de chuva continua percolando através das pilhas de lixo e carregando contaminantes para o solo, uma realidade amplamente discutida por Nunes (2025), que alerta para a vulnerabilidade hidrogeológica de Tefé, onde o lençol freático é raso, permeável e diretamente conectado a poços artesianos utilizados para abastecimento humano.

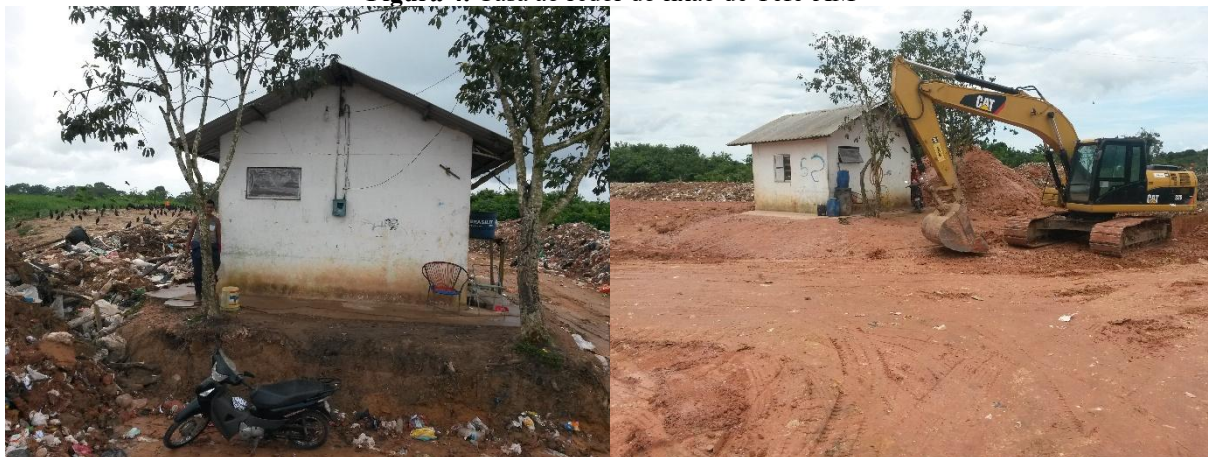
Figura 4. Casa ao redor do lixão de Tefé-AM

A presença de uma casa construída dentro da área do lixão (Figura 4), rodeada de lixo por todos os lados, como mostram algumas das imagens, dá materialidade às discussões de injustiça ambiental presentes nos estudos de Braga *et al.* (2025a) e de Braga (2012). O convívio cotidiano com resíduos expostos, vetores, fumaça e chorume trata-se de uma situação de risco social extremo, onde trabalhadores e famílias inteiras estão sujeitas a condições insalubres, em desacordo com qualquer princípio de dignidade humana ou de gestão ambiental segura.
