## Requalificação de uma casa italiana para turismo e produção artesanal

### *Requalification of an Italian House for Tourism and Artisan Production*

### 3. Objeto de estudo: Requalificação de uma casa italiana para turismo e produção artesanal, Nova Roma do Sul

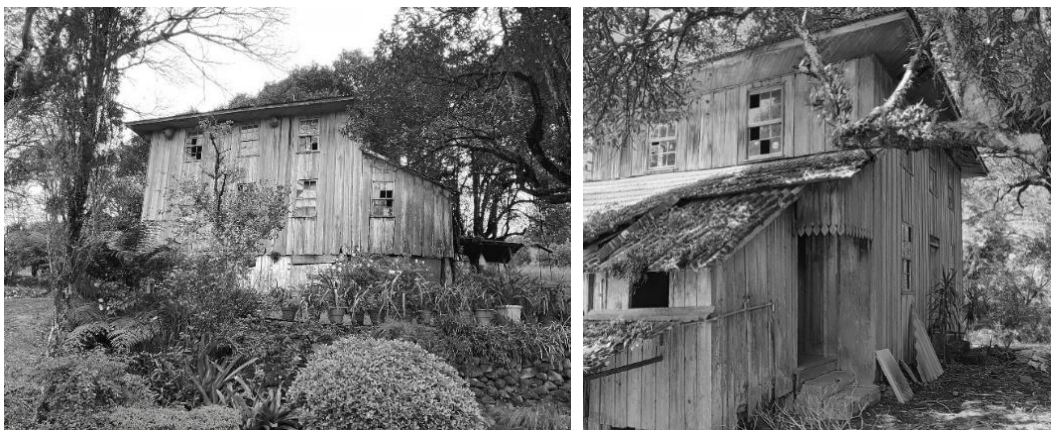
O estudo trata de uma requalificação de uma casa italiana localizada em Nova Roma do Sul (RS), inserida em um lote rural pertencente à mesma família há várias gerações. A casa foi construída em 1915, na Linha Paranaguá Nascente, por Virgínio Panozzo, tendo sido desmontada e remontada no terreno atual na década de 1960. O lote abriga hoje duas edificações: a residência atual dos proprietários e a casa objeto deste estudo. Embora desmontada do local original, a casa permanece presente na memória e no cotidiano familiar. Conforme Figura 1.

Figura 1: Estado atual. Fonte: Os autores (2026).

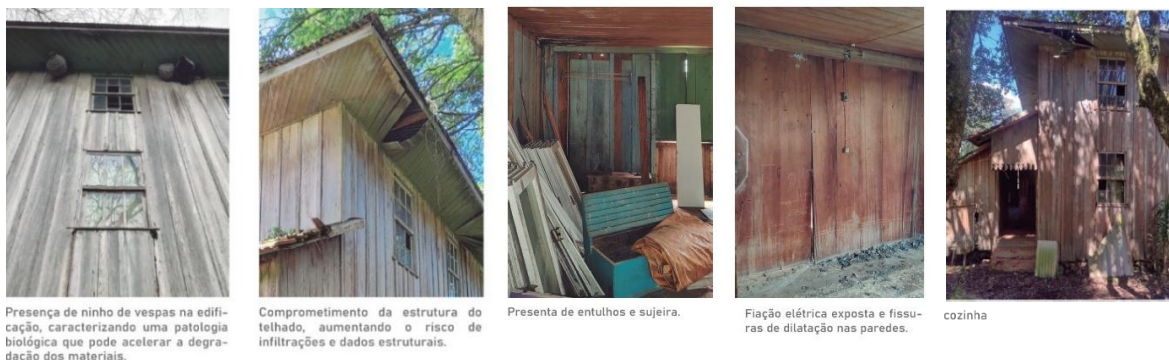
O diagnóstico da casa foi importante para analisar seu estado de conservação e entender os limites e potencialidades da requalificação. Na análise externa, observaram-se vãos sem vedação, vidros quebrados, esquadrias deterioradas e presença de ninhos de vespas. O telhado, originalmente de “scândole” (lascas de madeira), foi substituído por telhas de zinco com instalação precária, comprometendo seu desempenho.

Internamente, o levantamento mostrou, fissuras nas paredes, fiação exposta e pontos de apodrecimento da madeira, associados a variações de umidade e possíveis recalques. Também foram identificadas intervenções pontuais e improvisadas, como fechamento de vãos, retirada de divisórias e inserção de revestimentos sem critério técnico, além de alterações na configuração original, como a descaracterização parcial do porão em taipa, a perda de acesso ao sótão e a anexação posterior da cozinha. Figura 2.

**Figura 2: Patologias. Fonte: Os autores (2026).**

A partir desse diagnóstico, os critérios de intervenção foram definidos considerando três aspectos: a) valor histórico e construtivo das partes originais da casa; b) condições físicas de cada elemento, avaliando sua recuperação; c) adequação funcional às novas atividades de produção artesanal e visitação. Optou-se pela remoção apenas dos acréscimos sem vínculo histórico ou estrutural. Enquanto o novo programa será implantado por volumes independentes, conectados por passarelas, evitando descaracterização na volumetria da casa.
